# Sårbarhetsvurdering av Fosseråsa i Geiranger, Møre og Romsdal, i 2024

Rapport MU2024-89

## RAPPORT 2024-89

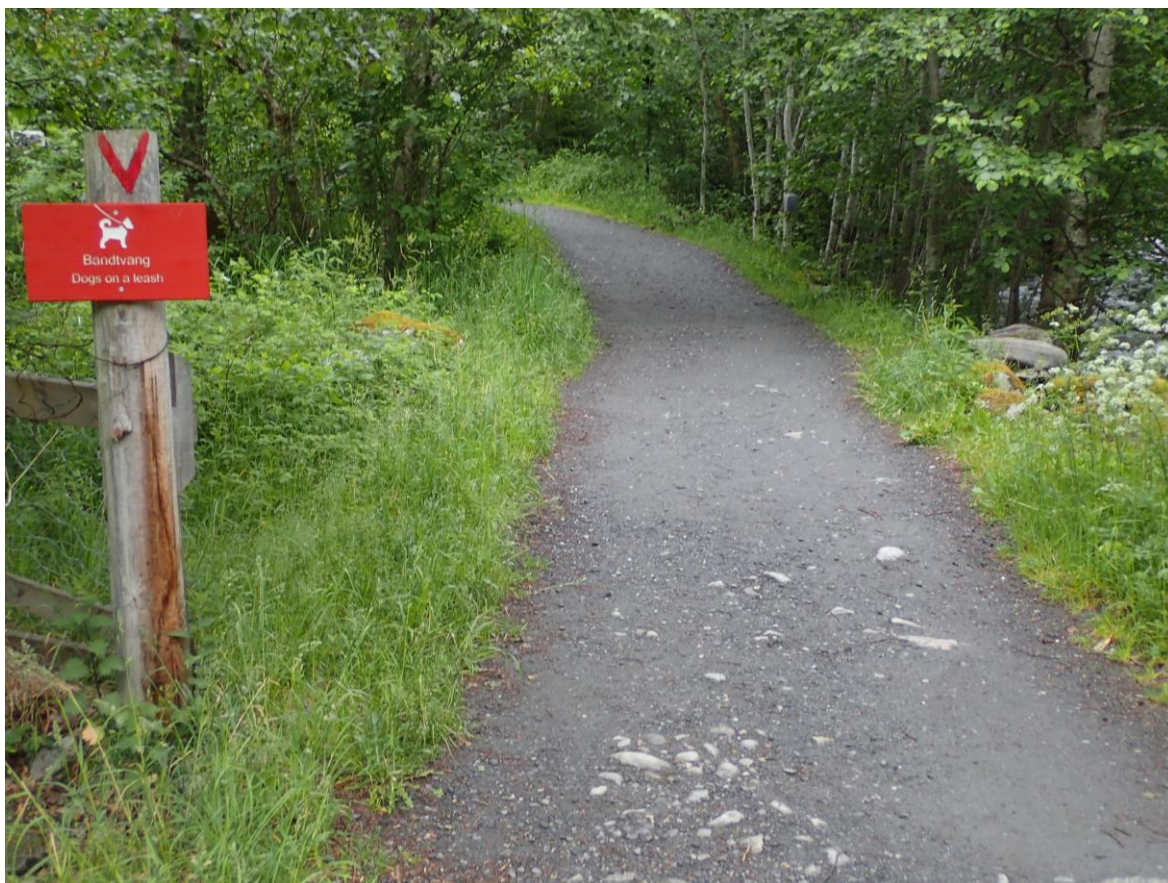
Figur 13. Etter kryssing av Vesteråselva kommer man inn i skogen. Da er stien først ganske flat, en oppgruset turvei i ca. 2-2,5 m bredde. Dette kan være tilstrekkelig tiltak mot erosjon, men bør overvåkes.

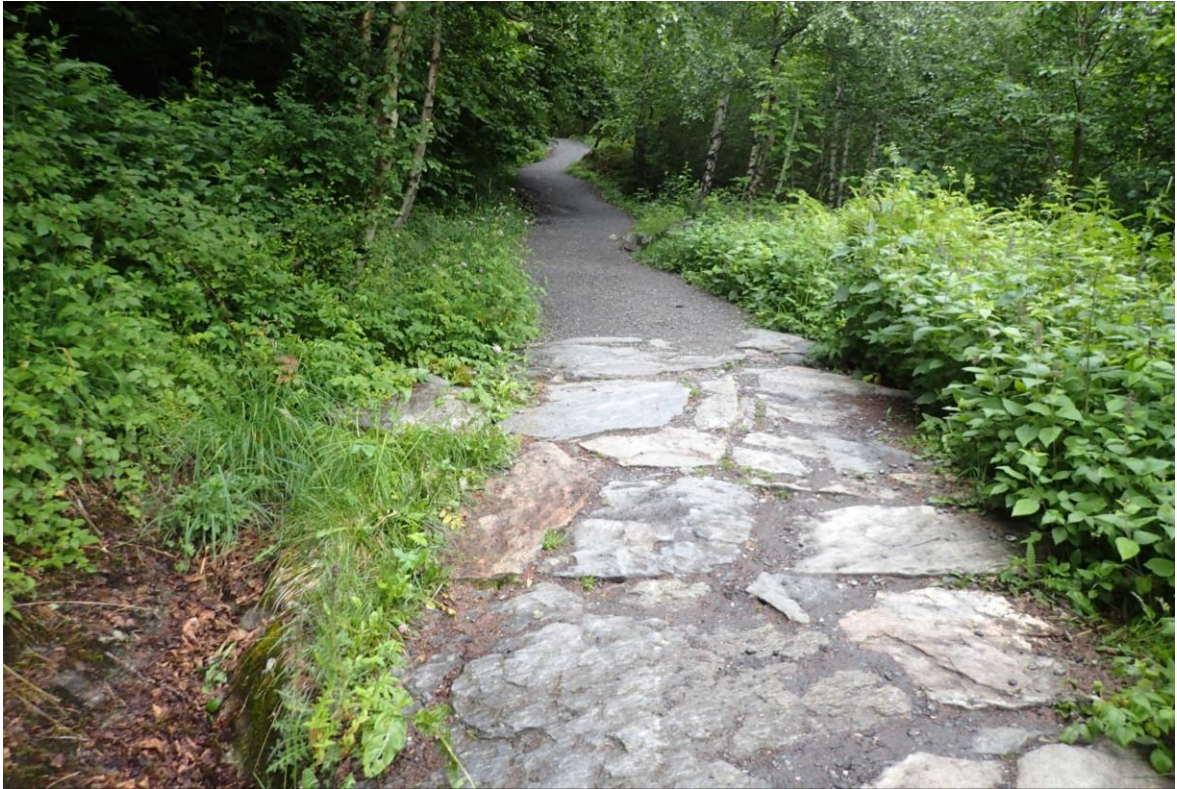
Figur 15. Overgang fra steinheller til grusvei igjen i Mørkja. Grusunderlaget virker så langt nokså stabilt. Det er viktig å ha kontroll på vannet (grøfter, stikkrenner).

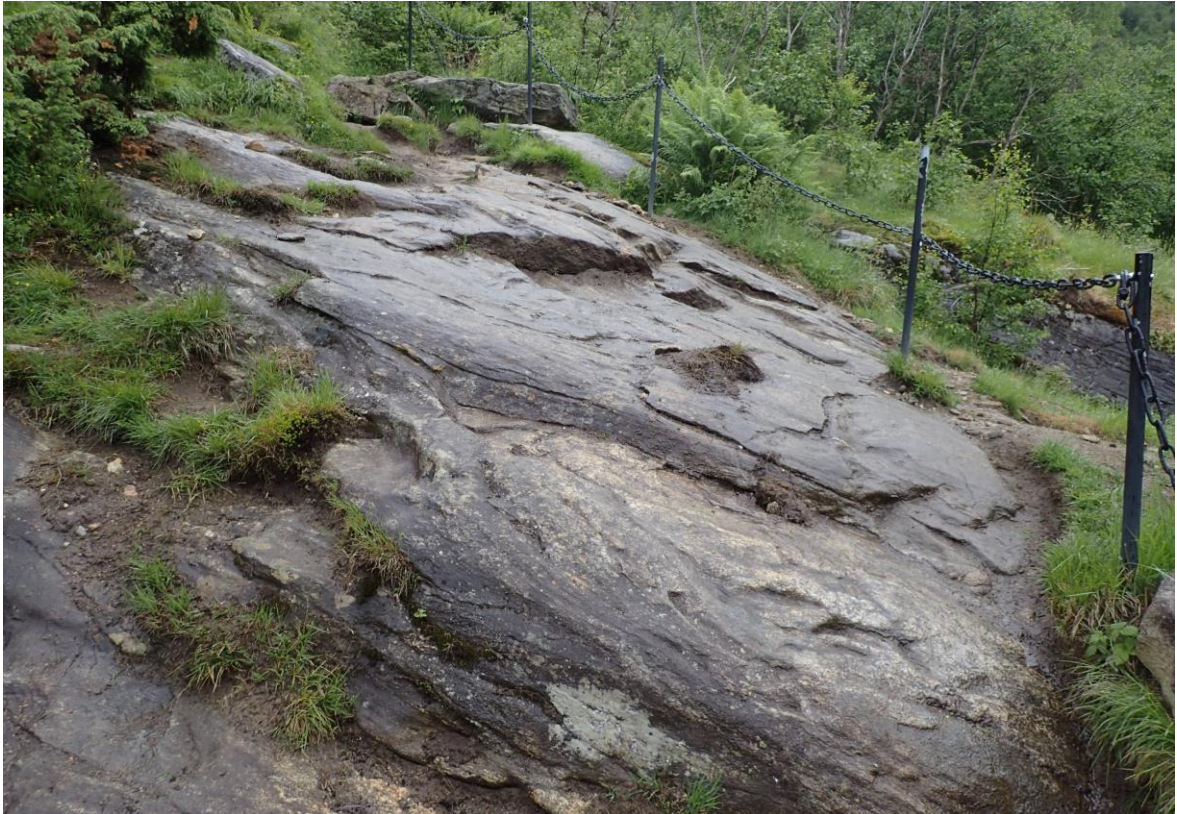
Figur 25. Ovenfor gjerdet kommer et parti med naturlig underlag, her et hellende berg der stien er sikret med et enkelt metallrekkverk. Berget kan være glatt i vått vær.

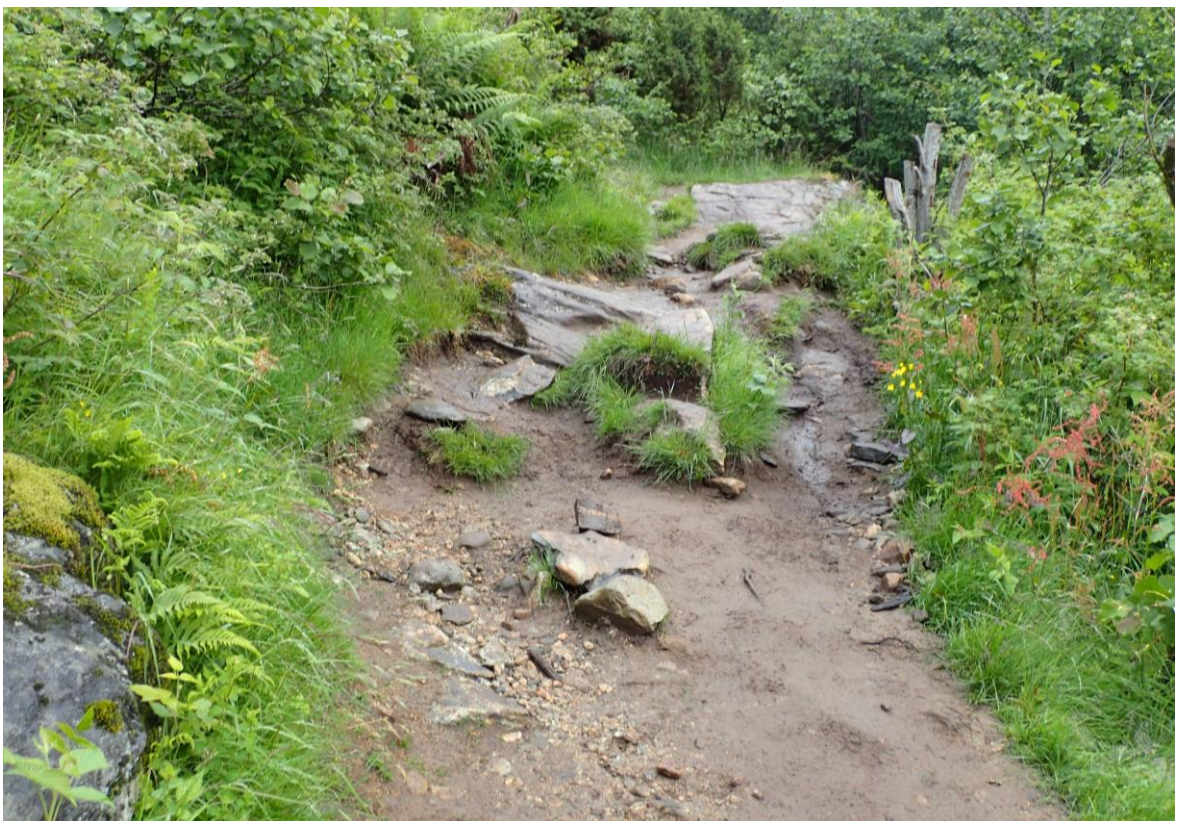
Figur 26. Sti på naturlig underlag ovenfor berget på figur 25. Det er her en betydelig erosjon av turister og rennende vann.

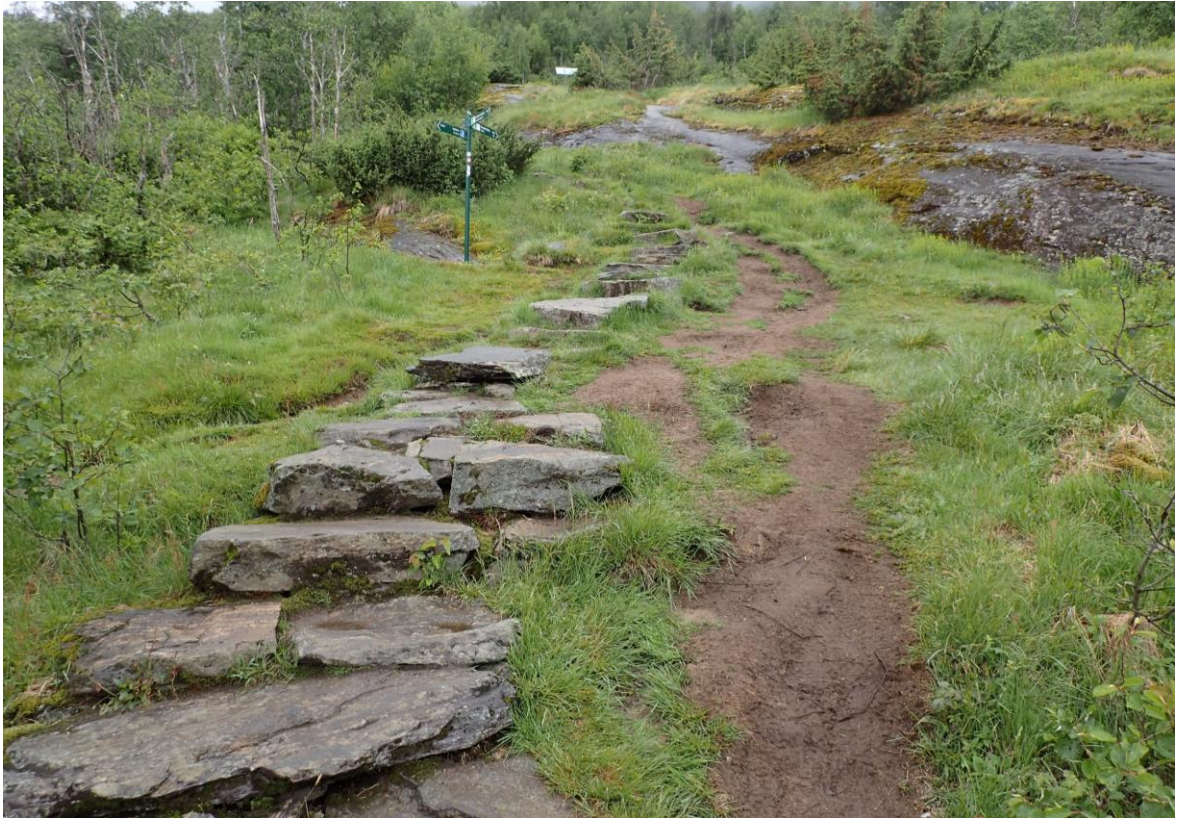
Figur 29. Forbi Liastølen er det også steintrapper, men i tillegg er det lett å gå ved siden av disse fordi terrenget er åpent på sidene. Dermed danner det seg også her sti på naturlig underlag som eroderes.

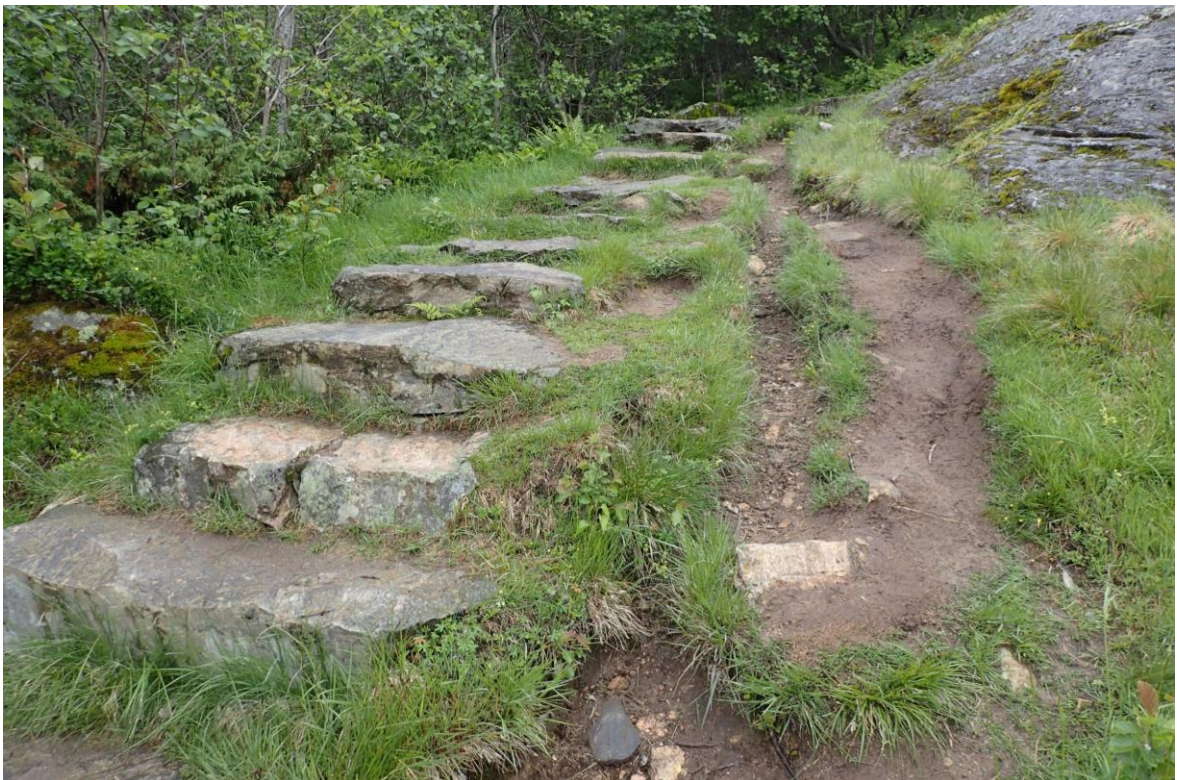
Figur 30. Steintrapper ovenfor Liastølen, med sti på naturlig underlag ved siden av. Tiltak kan vurderes, for eksempel bredere steintrapper eller oppgrusing ved siden av trappa.

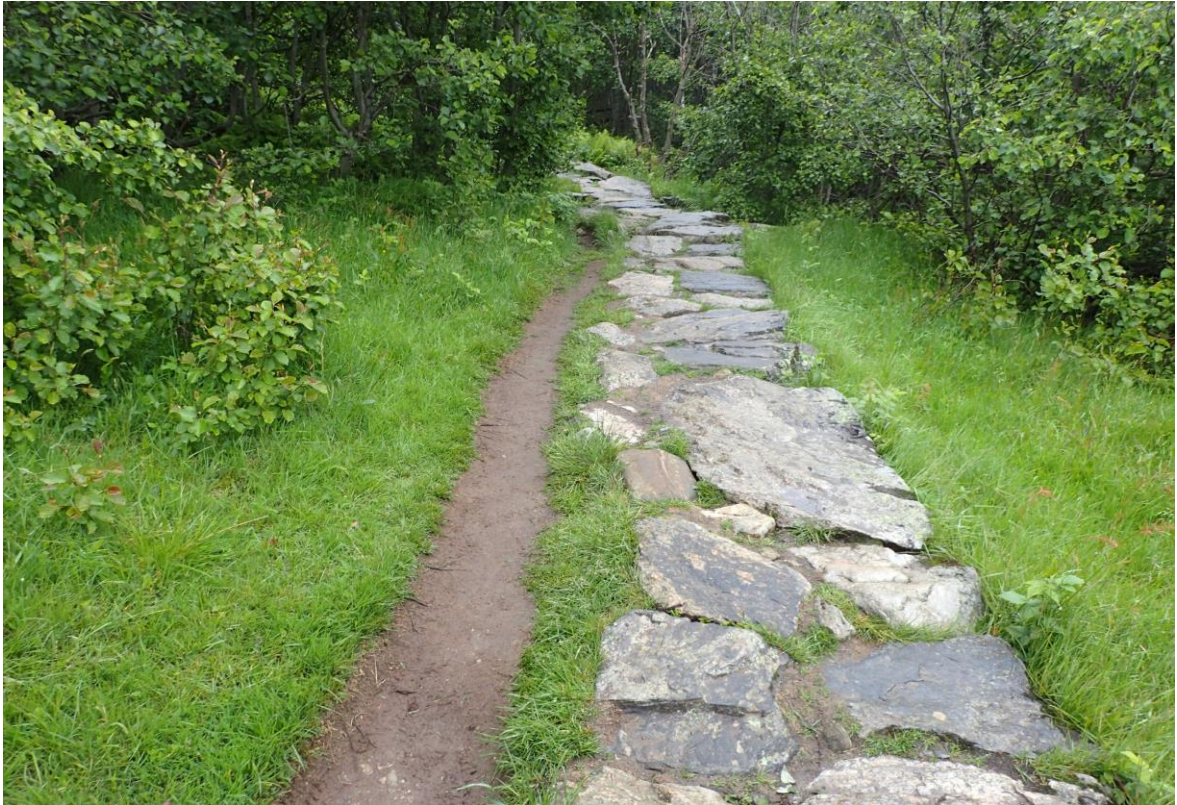
Figur 31. Her er det et hellelagt parti i gråorskogen ovenfor Liastølen, med sti på naturlig underlag ved siden av. Gråorskogen er egentlig gjengrodd semi-naturlig eng (som var åpen på flyfoto fra 1976), og evt. åpning av utsiktspunkter kan delvis betraktes som restaurering av kulturlandskapet.

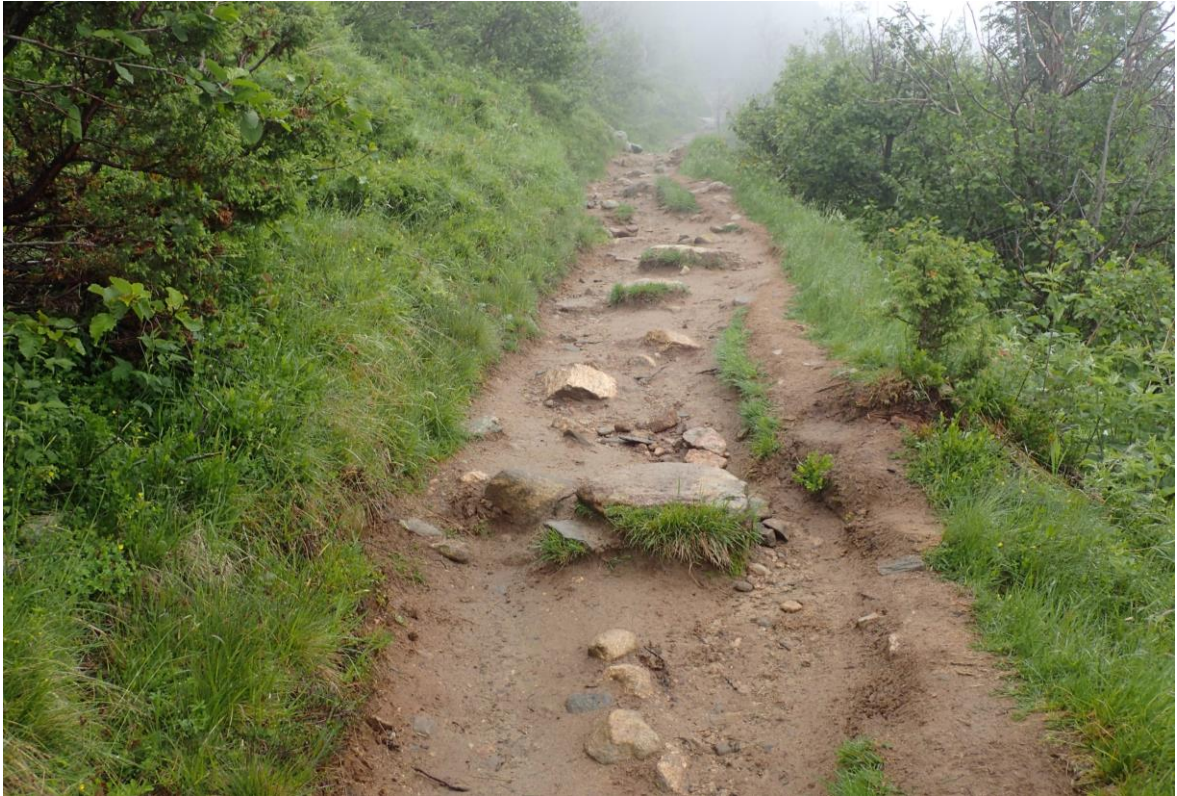
Figur 33. Stien opp mot Storsætra. Her er det betydelig erosjon av både tråkk og vann, og stien har ikke jevnlig avløp for å forhindre vannets erosjon.

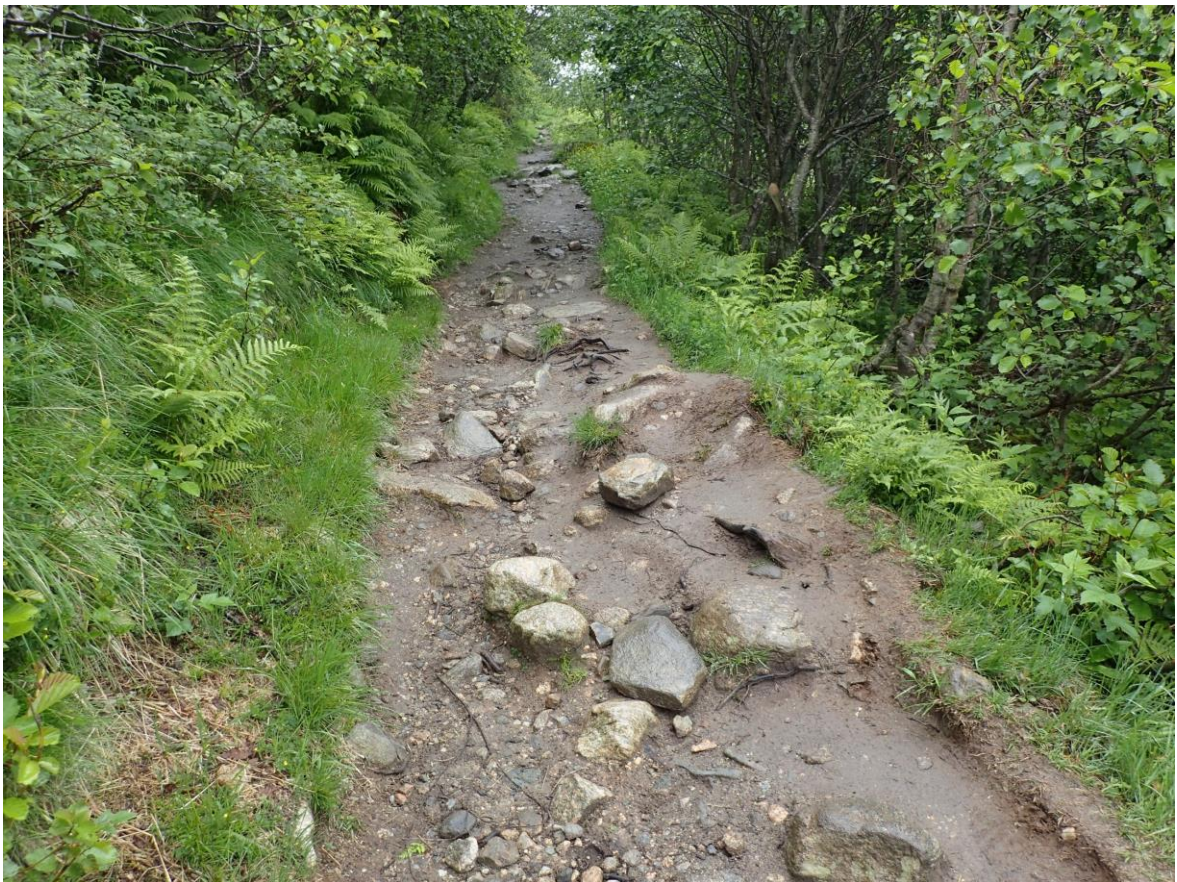
Figur 34. Stien gjennom gråorskogen før Storsætra. Trolig har stien mer U-profil nå enn ved befaringa i 2018.

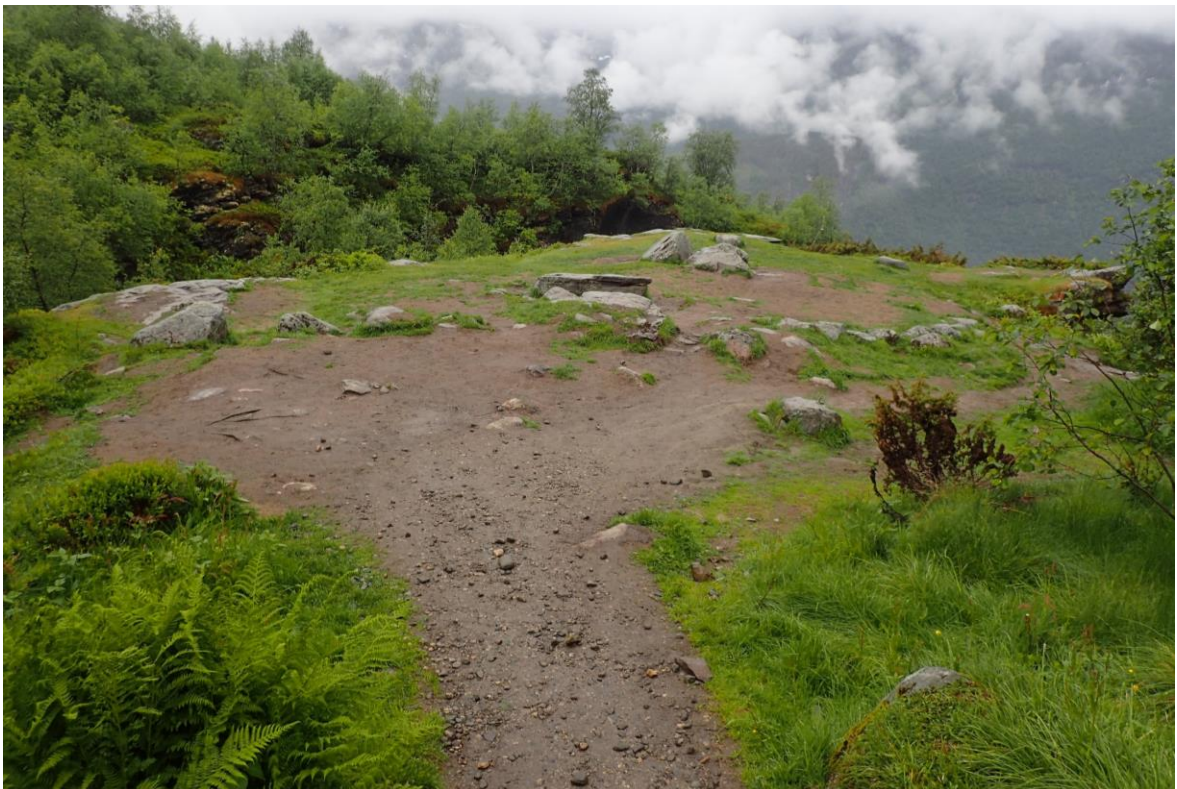
Figur 36. Fra platået ovenfor Storsæterfossen. Her er det betydelig tråkkslitasje. Økningen i besøkstall de siste årene gjør at man kan vurdere tiltak (grusing/hellelegging).

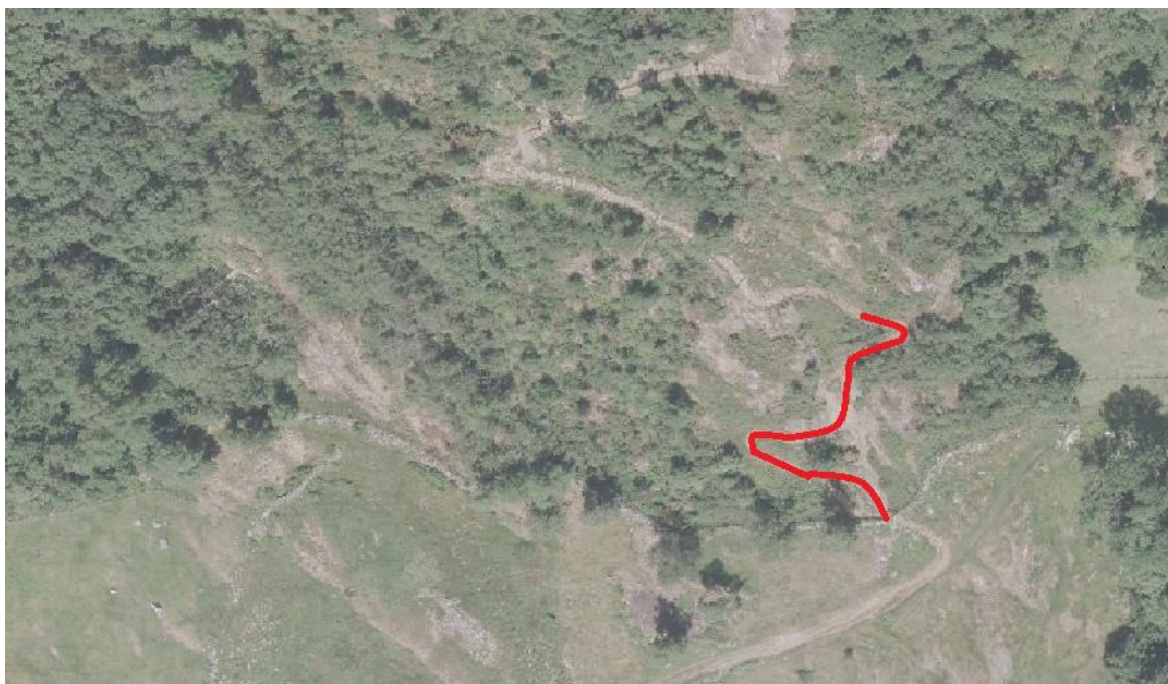
Figur 45. Når stien forlater innmarka på Vesterås kommer et lite parti med dels naturlig berg og dels naturlig jordsmonn (grus/stein/mineraljord) som eroderes, markert med rødt (jf. figurene 24-27). Dette tilsvarer strekninga 4-5 i figur 44 og tabell 6. På deler av, eller hele dette partiet kan det vurderes oppgrusing, steinhellelegging og/eller steintrapp.

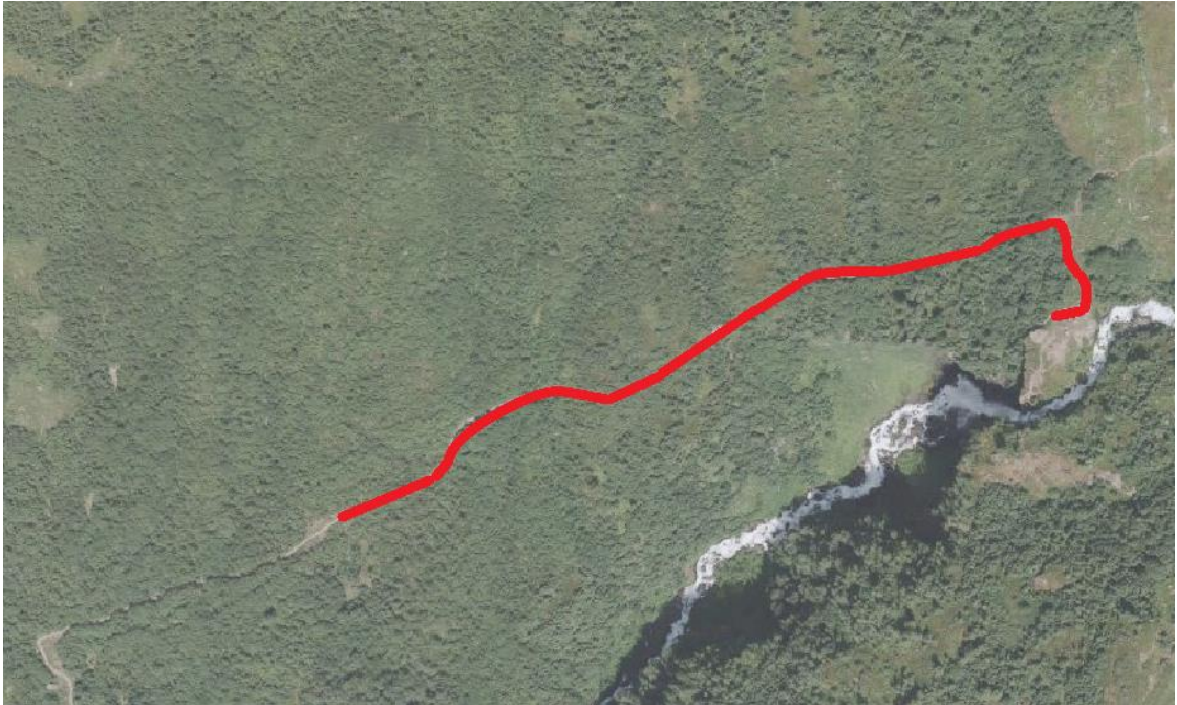
Figur 46. Mellom Liastølen og Storsæterfossen er en strekning på knappe 400 m hvor stien går på naturlig jordsmonn (grus/stein/mineraljord) som eroderes, markert med rødt (jf. figurene 32-36). Dette tilsvarer strekninga 6-7 i figur 44 og tabell 6. Situasjonen med erosjon bør overvåkes. På deler av (eller hele) dette partiet kan det vurderes grusing, steinhellelegging og/eller steintrapp.

Strekninga markert med rødt på figur 46 går på naturlig underlag som sakte eroderes. En midlertidig reparasjon som vil bremse erosjon av rennende vann, er å lage veiter som sender vannet ut av stien. Men dette motvirker ikke erosjonen av alle føttene, og man bør dermed vurdere enten grusing eller steinlegging av også denne strekninga.

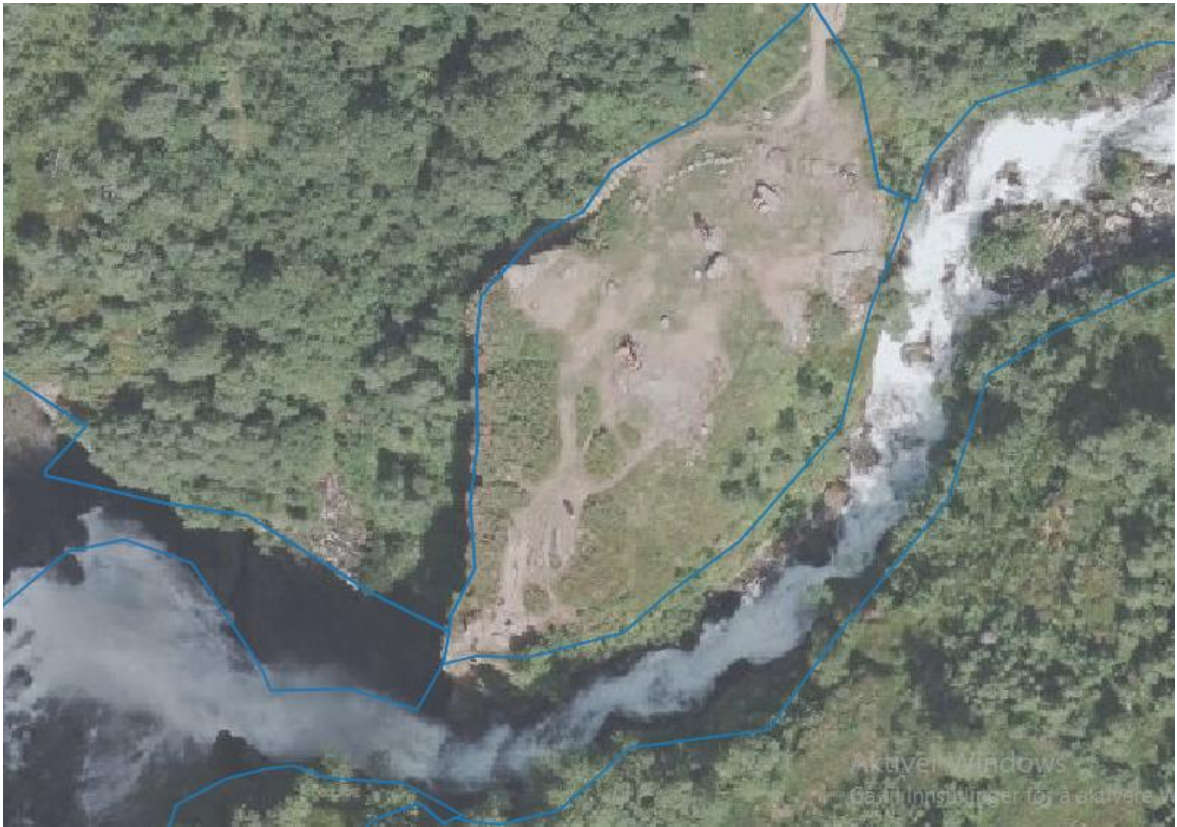
Figur 47. Flyfoto over platået ovenfor Storsæterfossen med eroderte partier. Blå streker er basisregistrering av naturtyper etter NiN (Lorentzen m. fl. 2023, Miljødirektoratet 2024). Det eroderte partiet er tatt ut som egen naturtypeenhet (seminaturlig eng av type T32-C-2 med sterk tråkkpåvirkning) i disse registreringene.

Erosjon på platået ved fossen vises på flybilder (se figur 47). Det er trolig økt erosjon her de siste årene (Merete Løvoll Rønneberg pers. medd.). Dette området kan vurderes oppgruset eller steinhellelagt. Hvis man ikke gjør noe vil det naturlige jordsmonnet her etter hvert eroderes bort, og man kommer ned på underlaget (berg/grus/stein).
