# Kulturlandskapet i Geiranger-Herdalen landskapsvernområde, Møre og Romsdal

Kartlegging av biologisk mangfold og råd om skjøtsel

Rapport MU2024-10

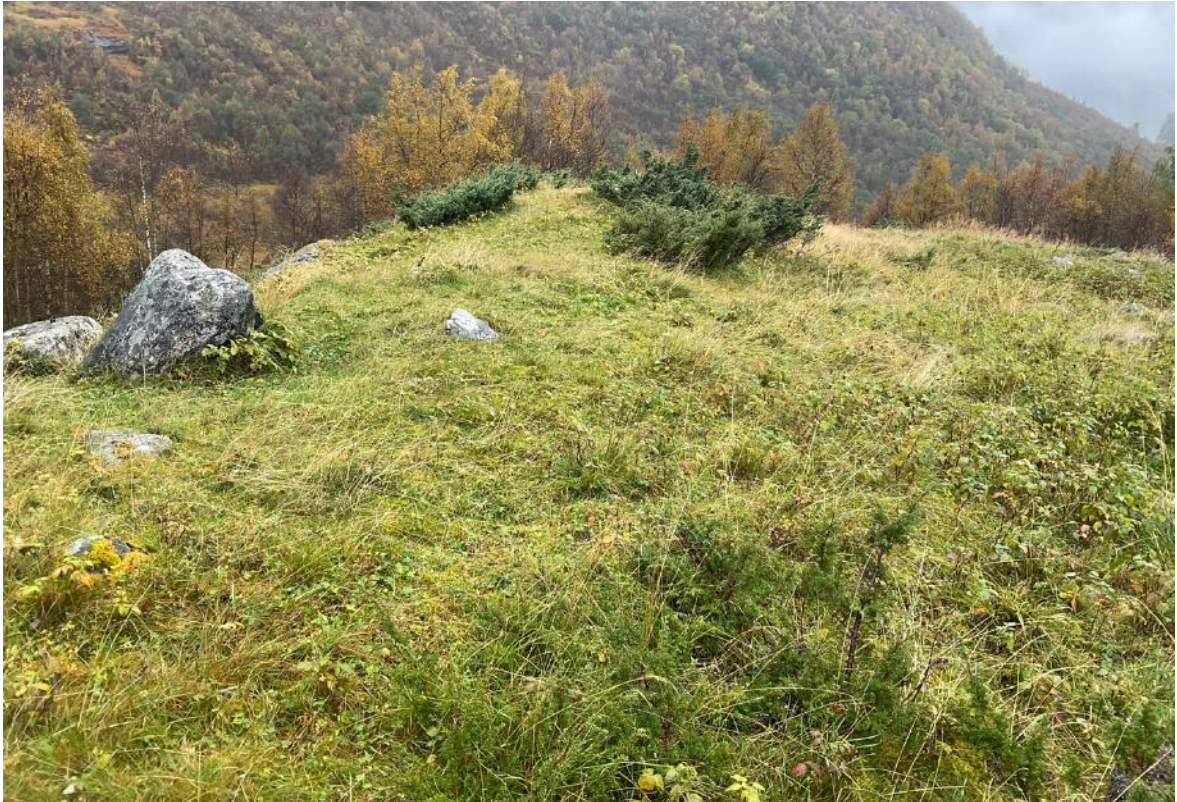
Figur 3 Naturbeitemarken er mest åpen på toppen av selve ryggen. Det beites med sau, men beitetrykket bør økes. Det hadde vært positivt med beite av storfe i tillegg. Oppå ryggen her er det registrert mange vanlige beitemarkssopp.

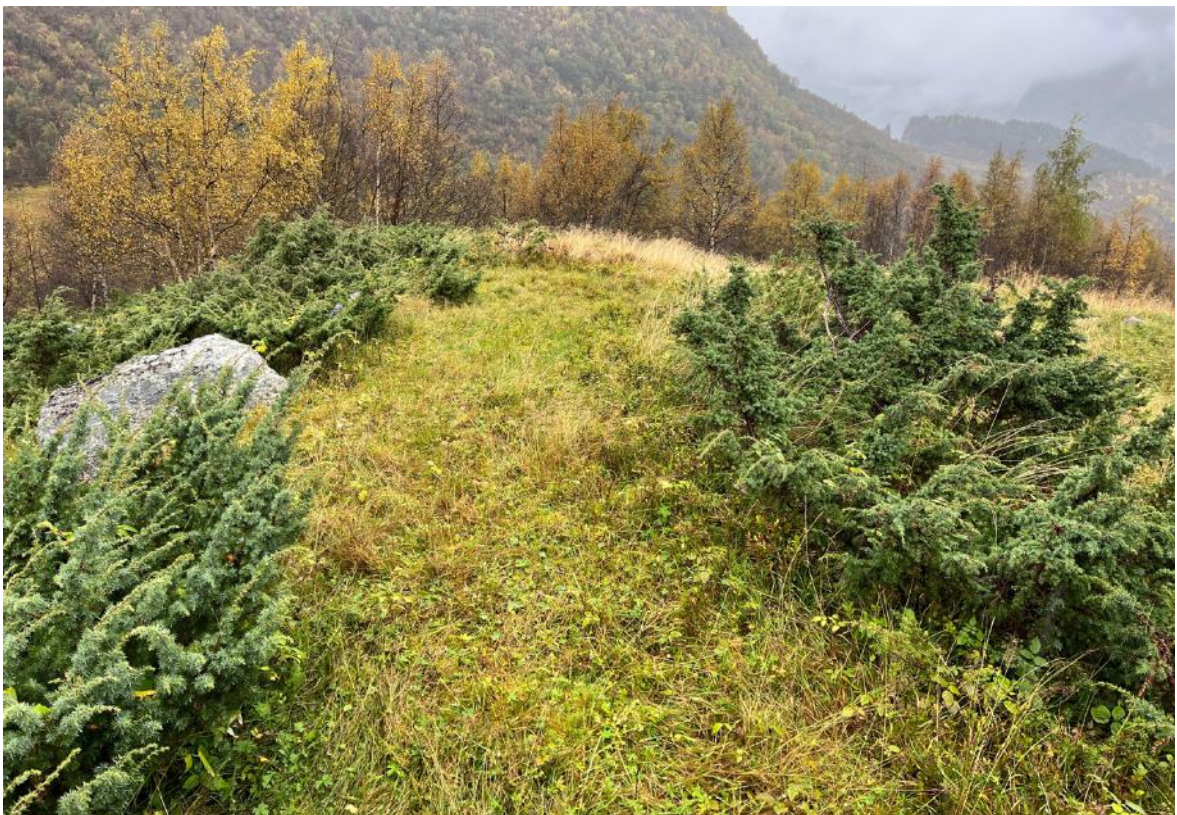
Figur 4 Det er mye einer i enga og utenfor. Rydding av einer og fjerning av avfallet vil åpne opp, og gi mer lys til feltsjiktet. Enkelte einer kan stå igjen for variasjonen, men mye bør fjernes.

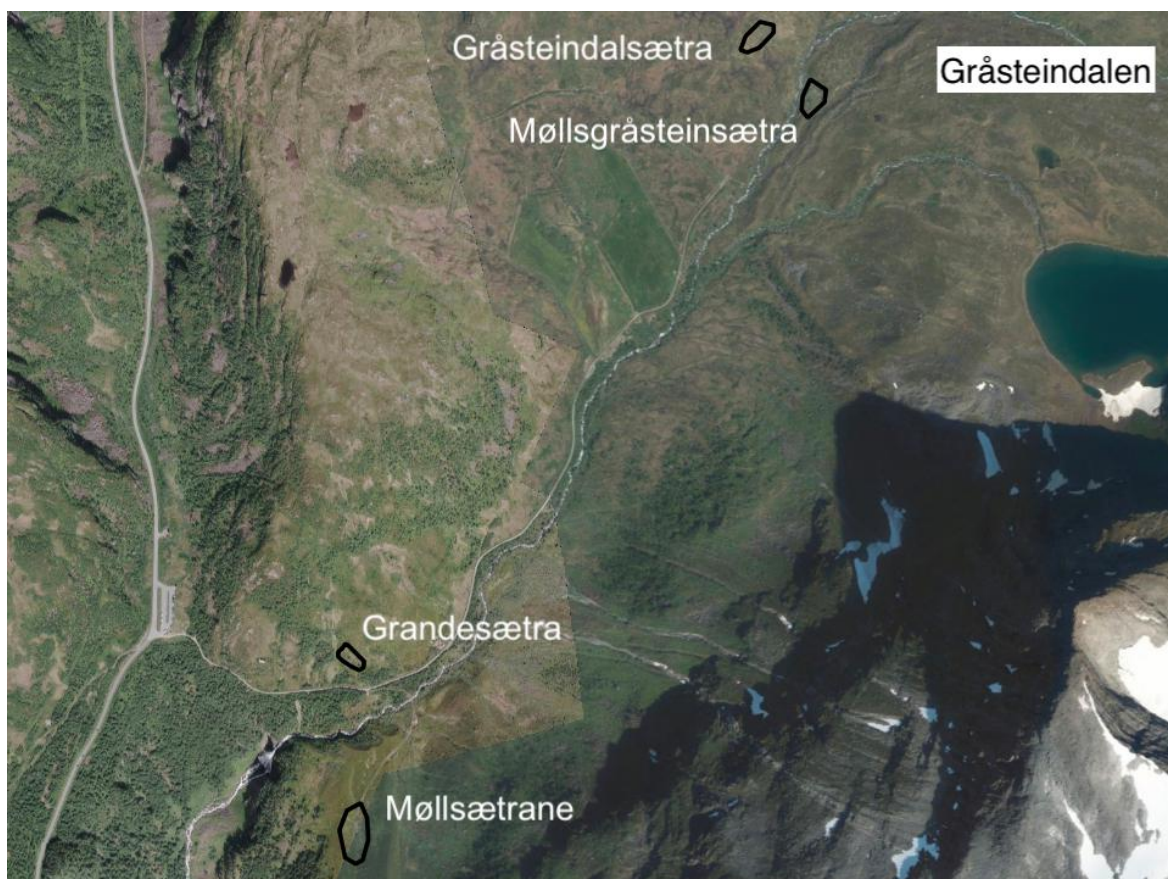
Figur 5 Ingen naturtyper ble registrert rundt seterhusene i Gråsteindalen. Arealet som er undersøkt i 2023 er avgrenset med svart omriss. Utenfor er det gjengroende boreal hei. Dalen har preg av å være i gjengroing, og beite bør gjenopptas for å holde landskapet oppe.

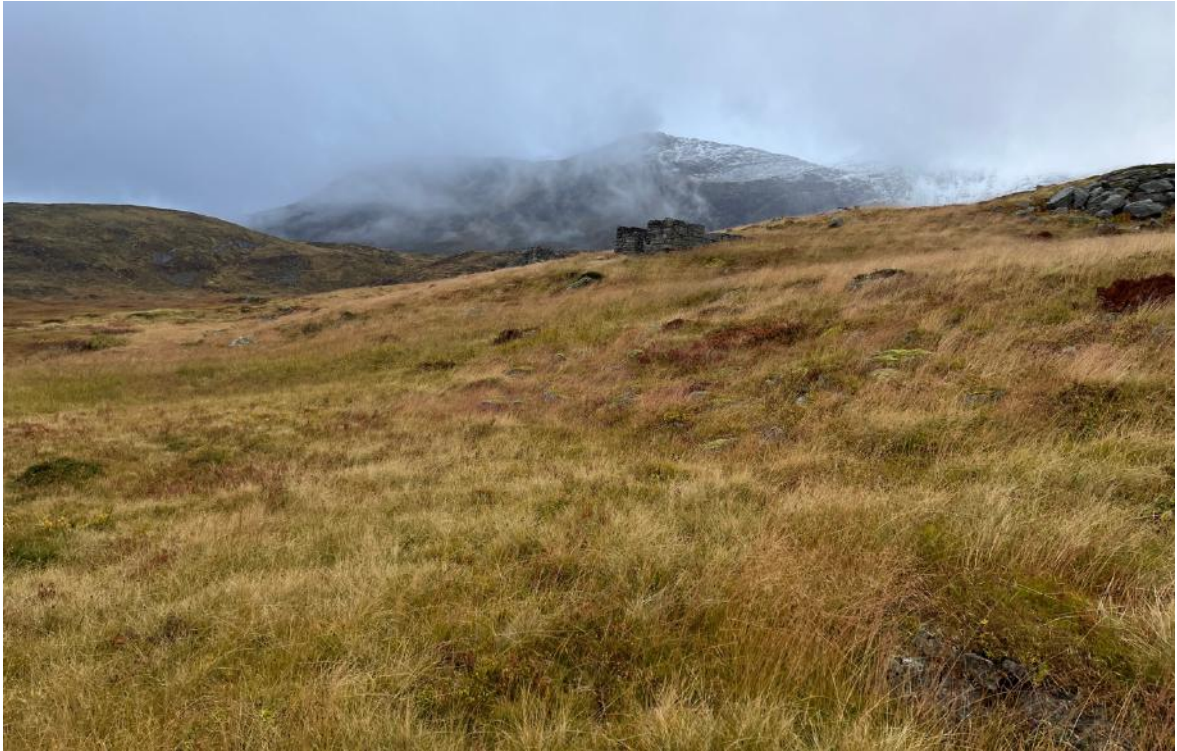
Figur 6 Gråsteindalsætra er i gjengroing, og det er gradvise overganger mellom boreal hei, naturbeitemark, våtmark og mer oppgjødslet eng. Her er det mye finnskjegg, men også en del matsyre.

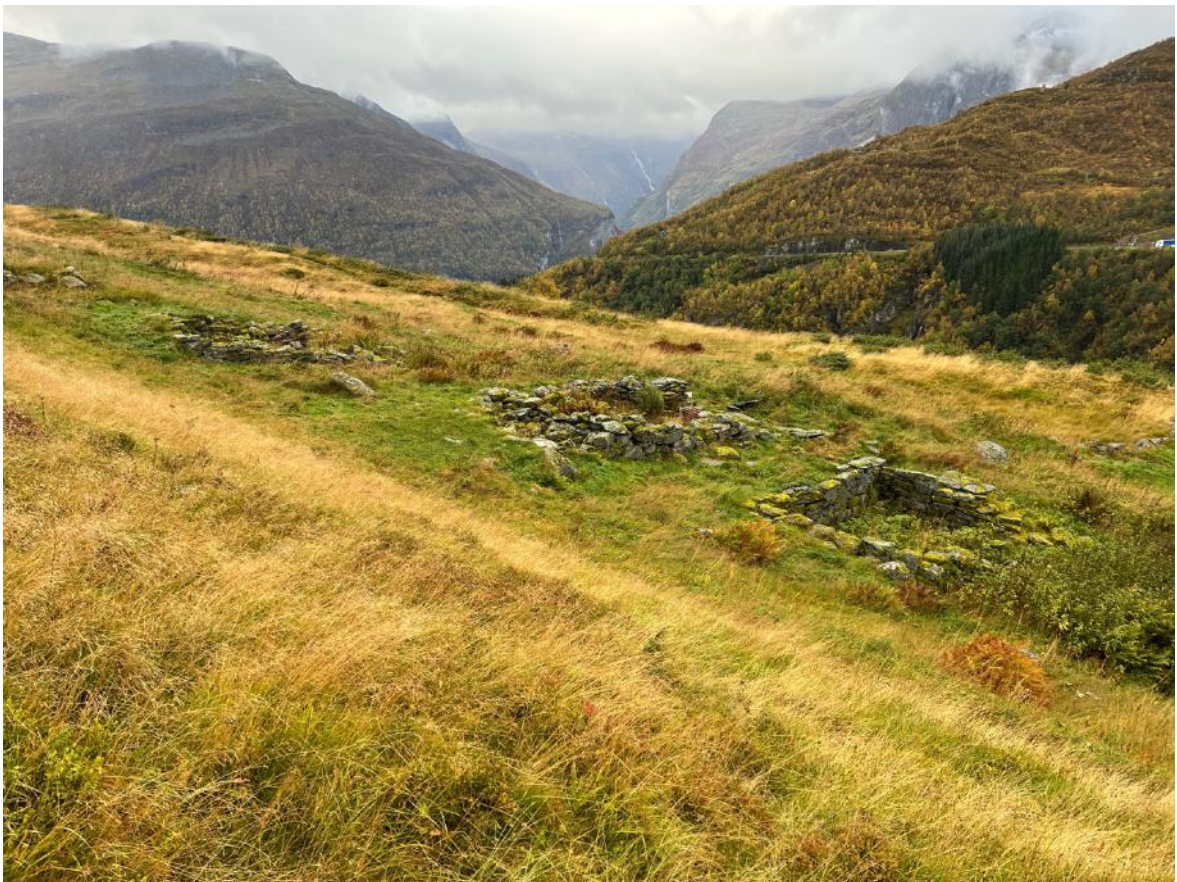
Figur 7 Møllsætrane har et tydelig oppgjødslet preg nærmest murene av seterhusa. Rundt ble det gradvis mindre gjødslingspreg, og det er flekker med kalkfattig naturbeitemark. Engene er i gjengroing, og beite må gjenopptas hvis en skal holde området åpent i fremtiden.

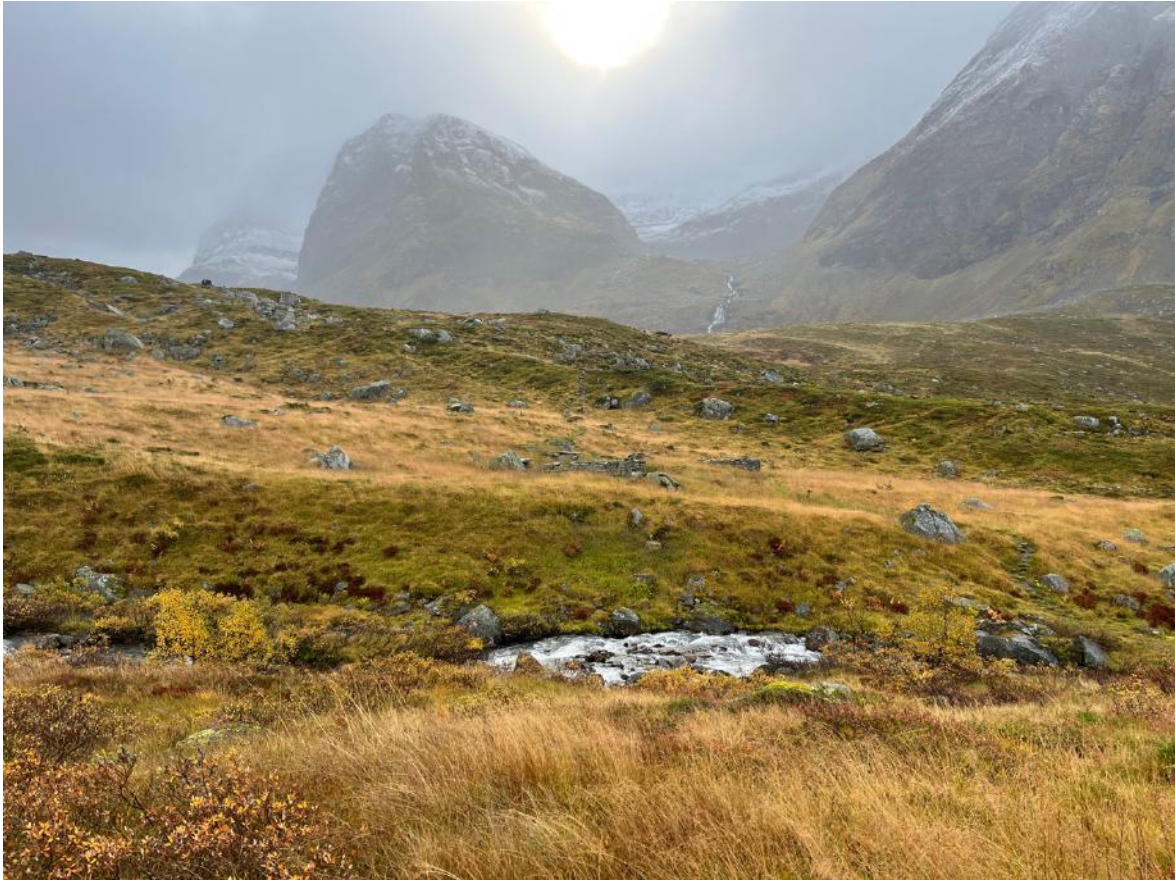
Figur 8 Møllsgråsteinsætra er dominert av finnskjegg, gras og matsyre, mens kantsonene ned mot vassdraget hadde noe mer ugjødslet engpreg. Det er gradvise overganger og gjengroing, noe som gjør det vanskelig å vurdere hva som er naturbeitemark, boreal hei og oppgjødslet eng. Kun areala nærmest murene av seterhusene ble kartlagt i 2023.

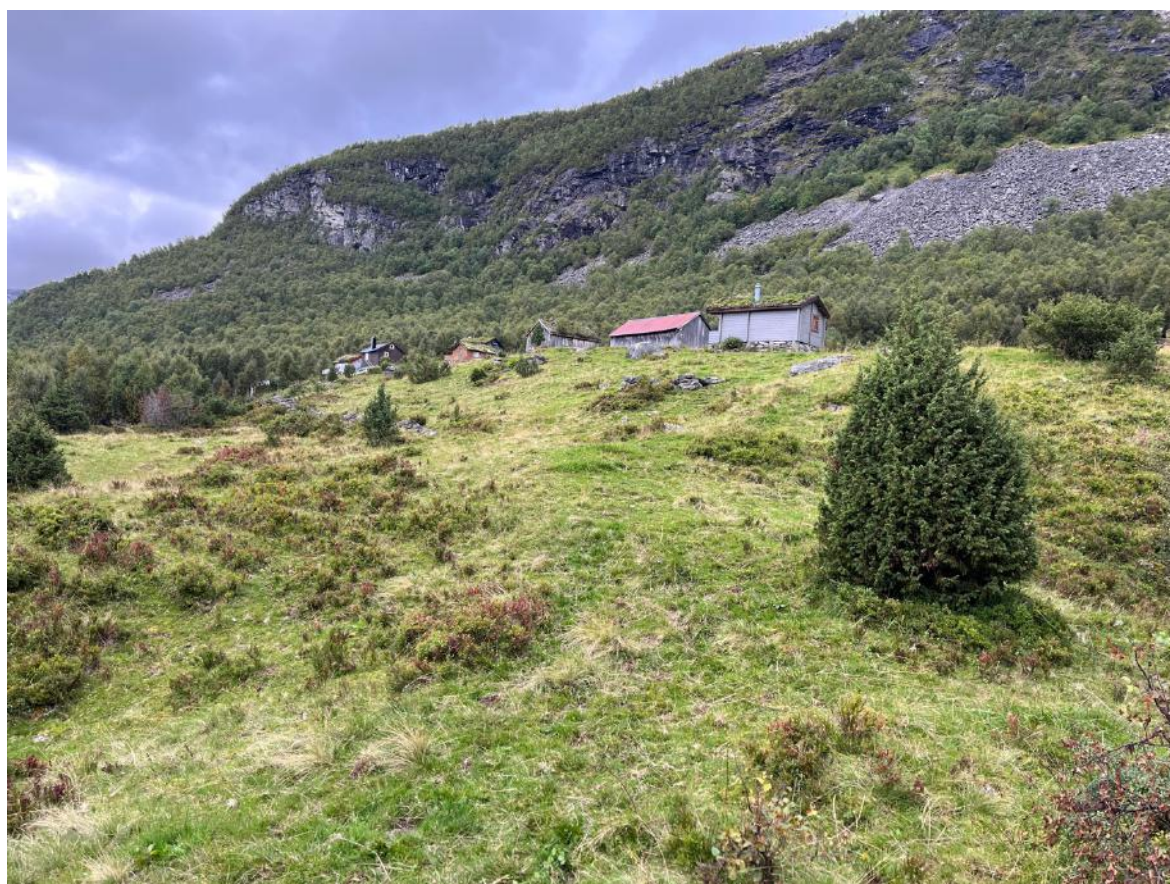
Figur 10 Innsetsætra holdes i hevd med beiting av både sau og ammekyr. Beitetrykket bør opprettholdes eller økes litt. Samtidig bør det ryddes noe einer og bjørk, særlig i kantsonene. Avfallet fjernes fra enga.

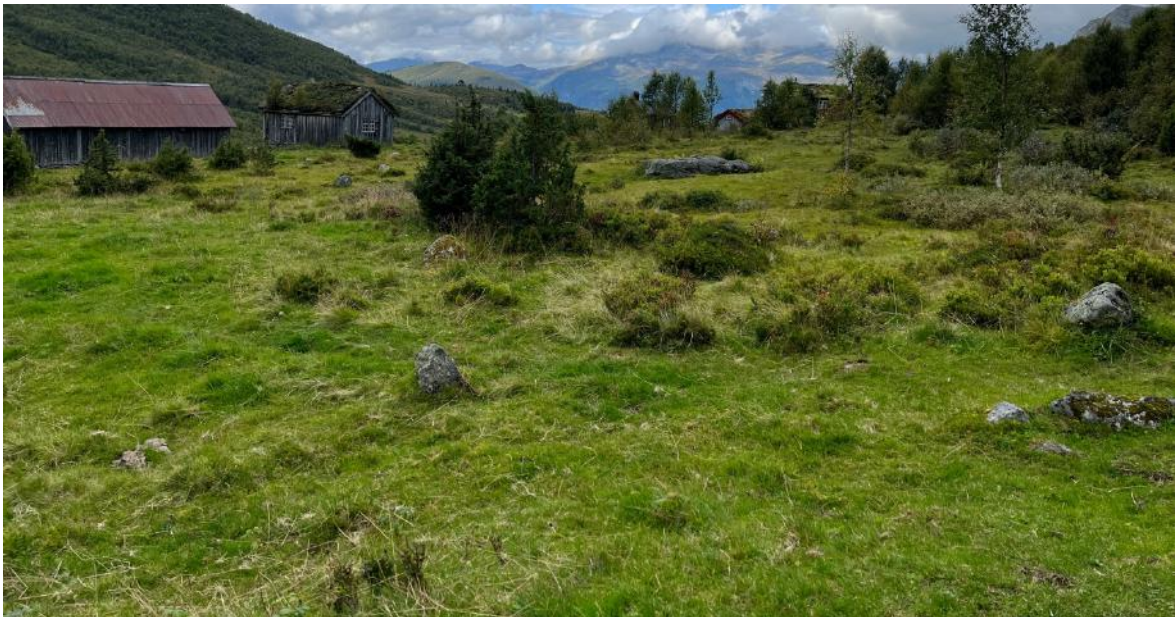
Figur 11 Mens de fleste einerbuskene med fordel kan fjernes bør det likevel spares noen. Det viktigste her vil være å opprettholde beite, holde oppslag nede og unngå gjødsling.

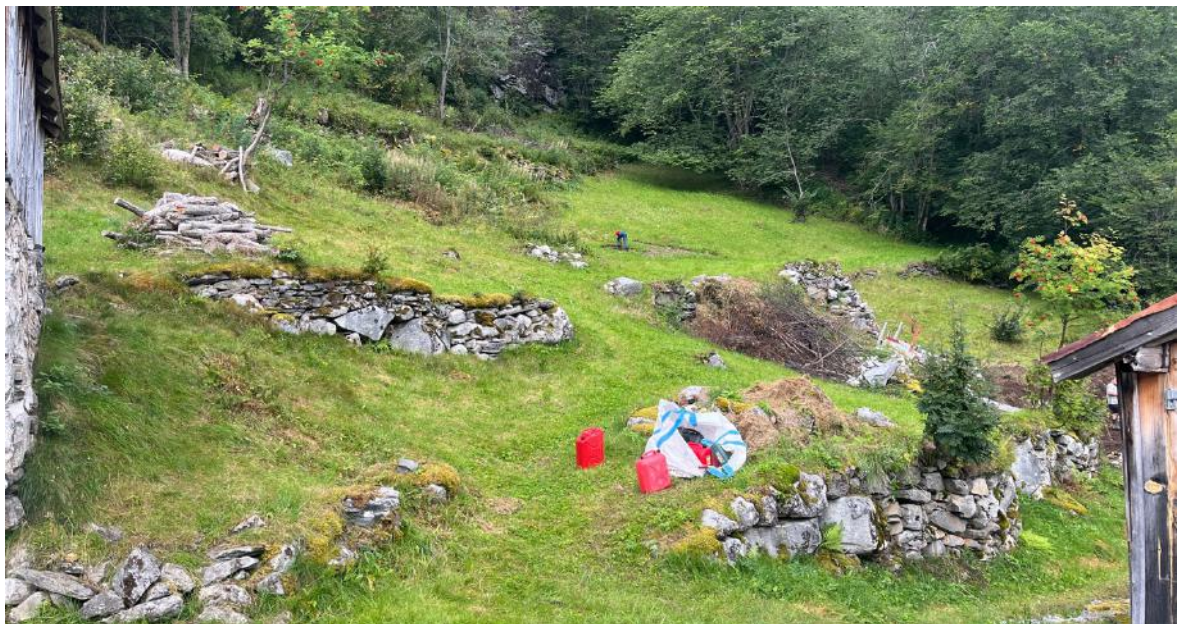
Figur 13 Under slått kan partier med blomster stå igjen til de er avblomstra, slik at de får spredd frøene. Noe oppslag i kantonene kan godt fjernes. Det samme gjelder avfall, som ikke bør bli liggende på enga. Til høyre i bildet pågår det restaurering av muren, noe som gjør at jorda vendes. Det er uvisst hvordan dette vil påvirke marken. I bakgrunnen skimtes arealet som ble skåret av til bruk på tak.

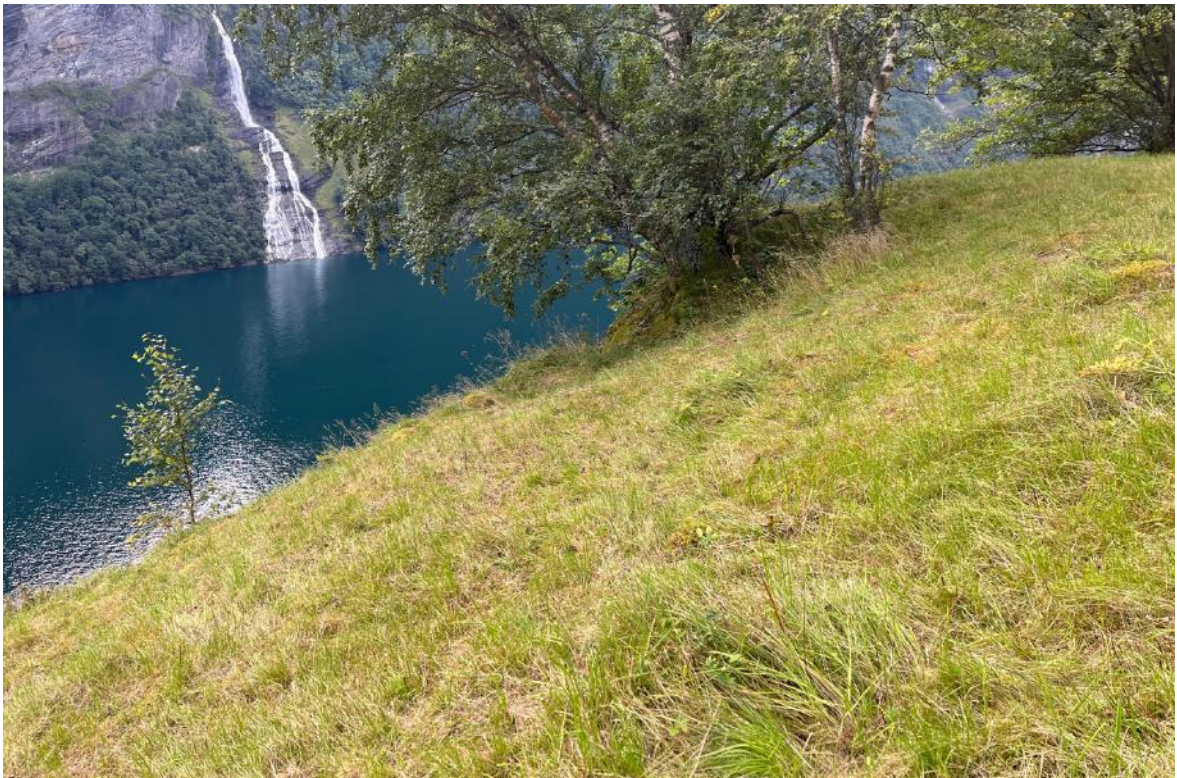
Figur 15 De nederste engene er under restaurering, med slått og fjerning av graset. På sikt vil trolig deler (kanskje helst de to nederste «terrassene», ikke øverste del) kunne registreres som slåttemark etter Miljødirektoratets instruks. Enkelte trær i kantsonene og mellom engene kan med fordel fjernes.

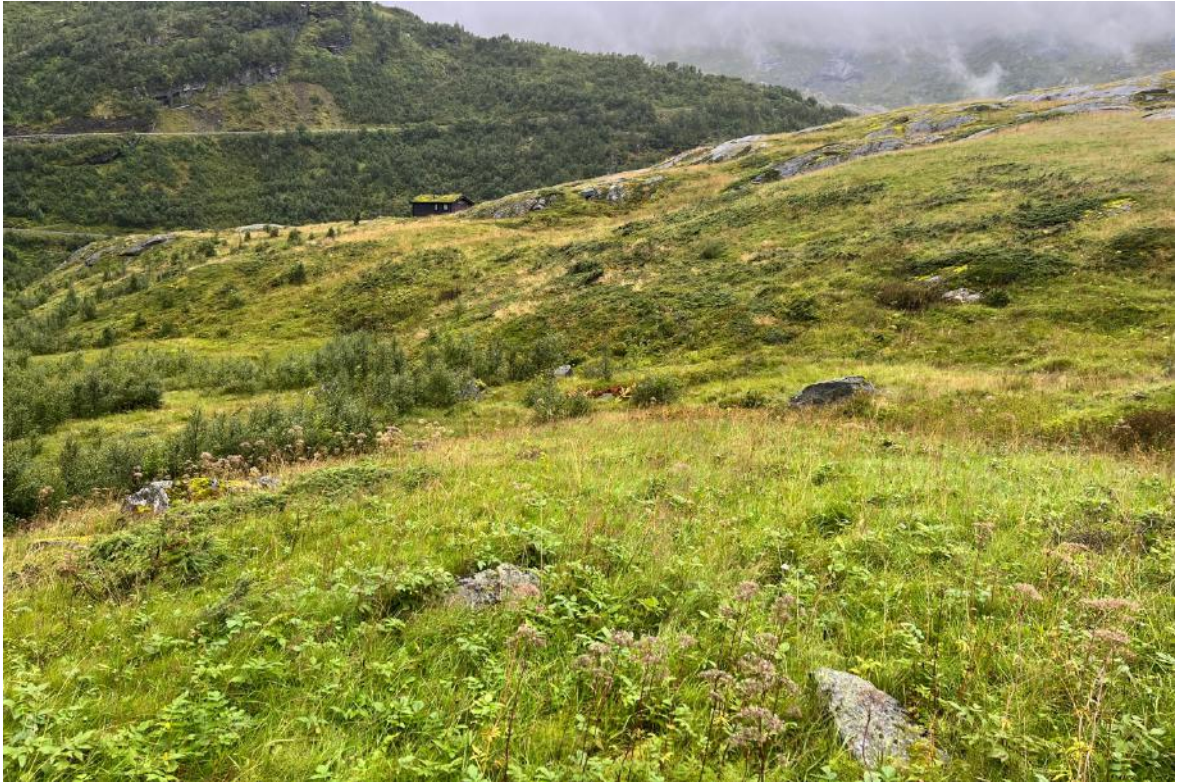
Figur 17 Hele setra er preget av å være i gjengroing, med oppslag av bjørk, einer, høye vekster og dødt gras. Ved seterhuset i bakgrunnen ses busk- og treoppslag som kryper oppover setervollen. I forgrunnen er det sett engvokssopp.

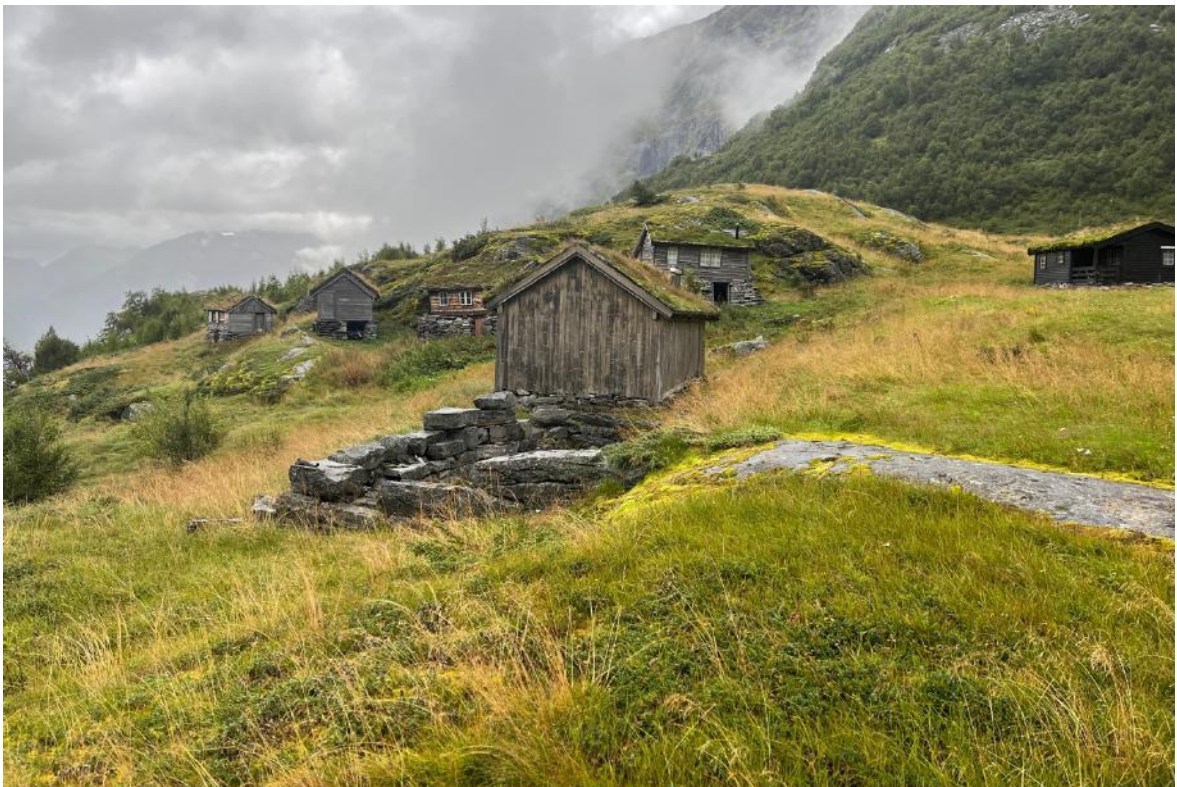
Figur 18 I partier rundt seterhusene er det noe mer oppgjødslet preg, men generelt virker setra lite gjødselpåvirket. Beiting og rydding bør gjenopptas hvis en ønsker å ta vare på naturverdiene her. Uten tiltak vil setra gro igjen.

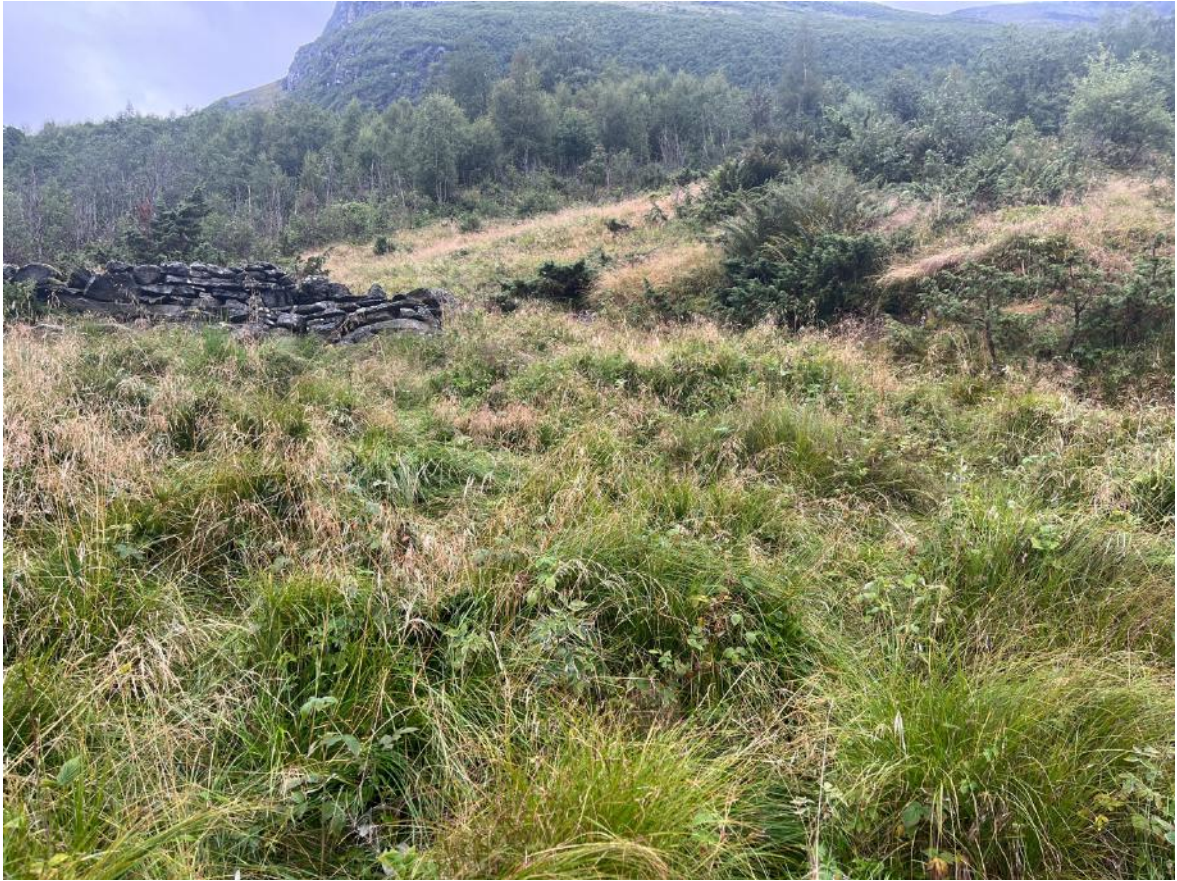
Figur 20 Liasætra er i tydelig gjengroing, med høyt gras, mye dødt gras, samt oppslag av trær og busker. Det var vanskelig å vurdere naturtype og avgrensning, og det er en blanding mellom naturbeitemark, noe mer gjødslet eng, berg og steinlagt sti med tidligere stislitasje rundt. Arealet med naturbeitemark etter Miljødirektoratets instruks ble vurdert til å være for oppstykket og smått til å utfigureres, men etter eventuell restaurering bør området kartlegges på nytt. I bildet er det i øvre del noen rester etter naturbeitemark uten gjødslingspreg.

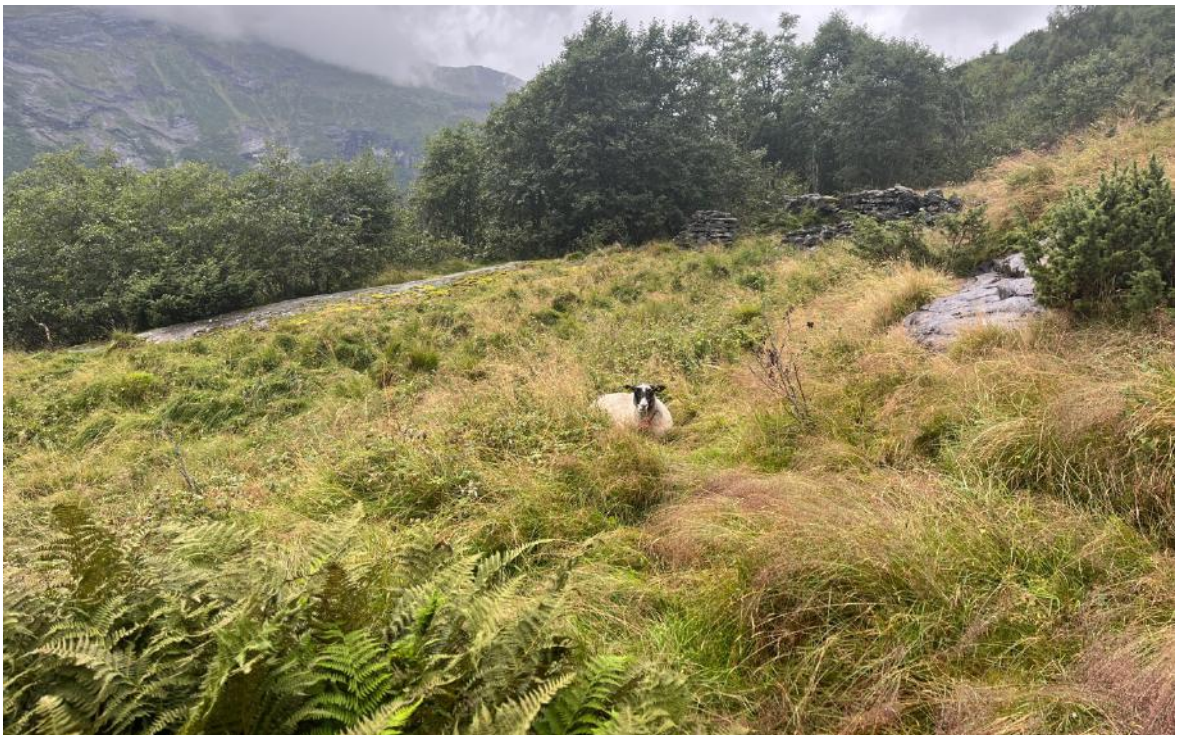
Figur 21 Det går noen sauer i området, men beitetrykket på Liastølen er for lavt. Enga gror sakte igjen, men etter en eventuell restaurering kan området få stor formidlingsverdi siden det går en mye brukt sti gjennom stølen.

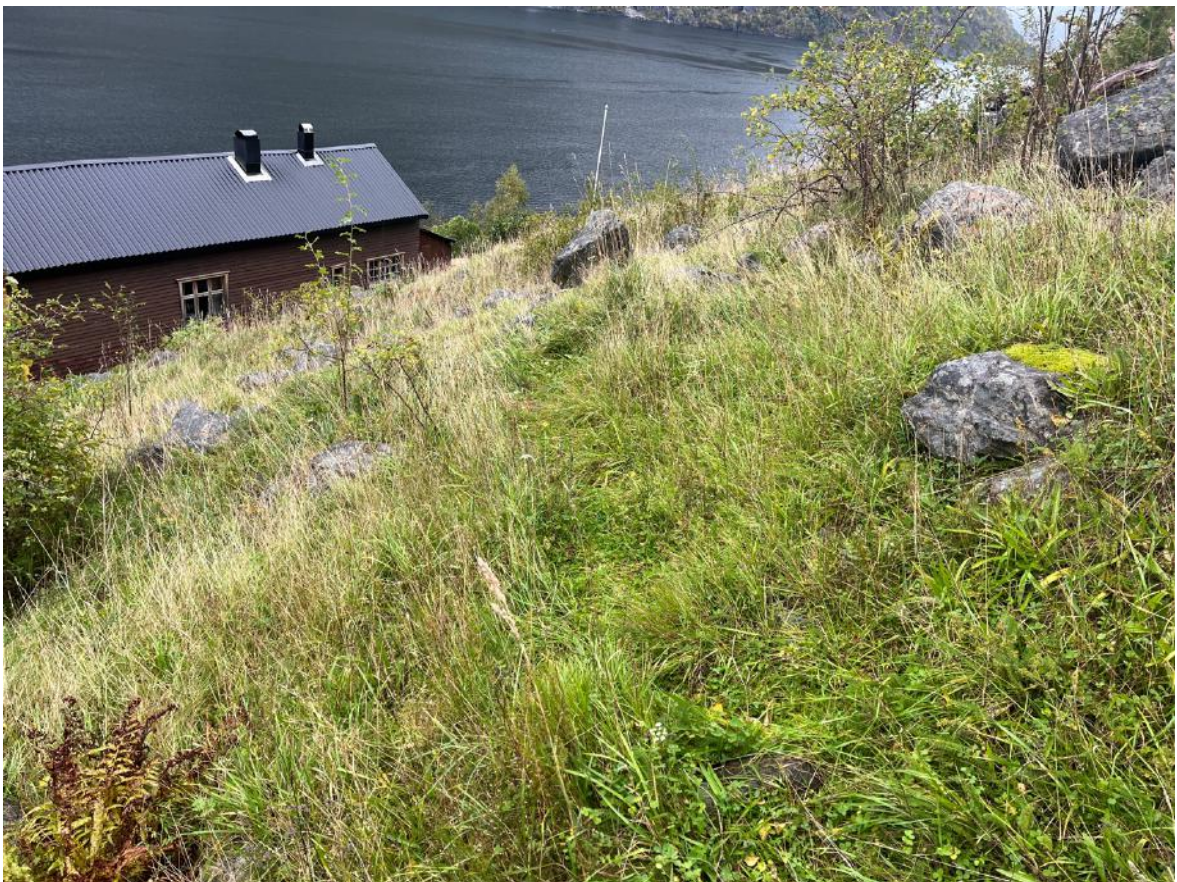
Figur 25 Enga gror igjen med dødt gras og oppslag. Det bør ryddes for oppslag og fjernes noe stein, samt at det bør slås én gang på sensommeren og helst beites.

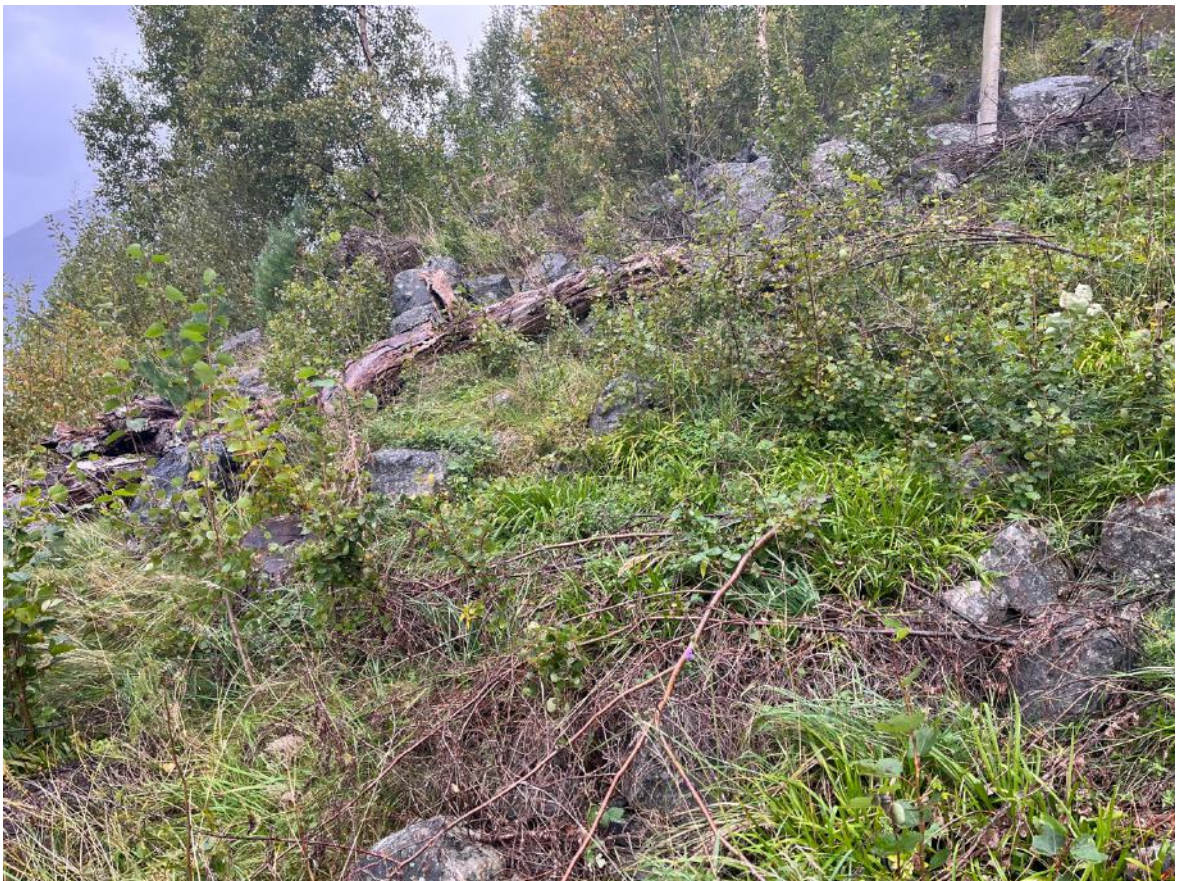
Figur 27 Oppslag i øvre del av enga er delvis ryddet, men ikke fjernet. Her bør en inn med ryddesag og greinsaks og kutte helt nede ved bakken, for så å fjerne avfallet fra enga. Stein som har rast kan også ryddes ut av enga, feks legges i steingard.

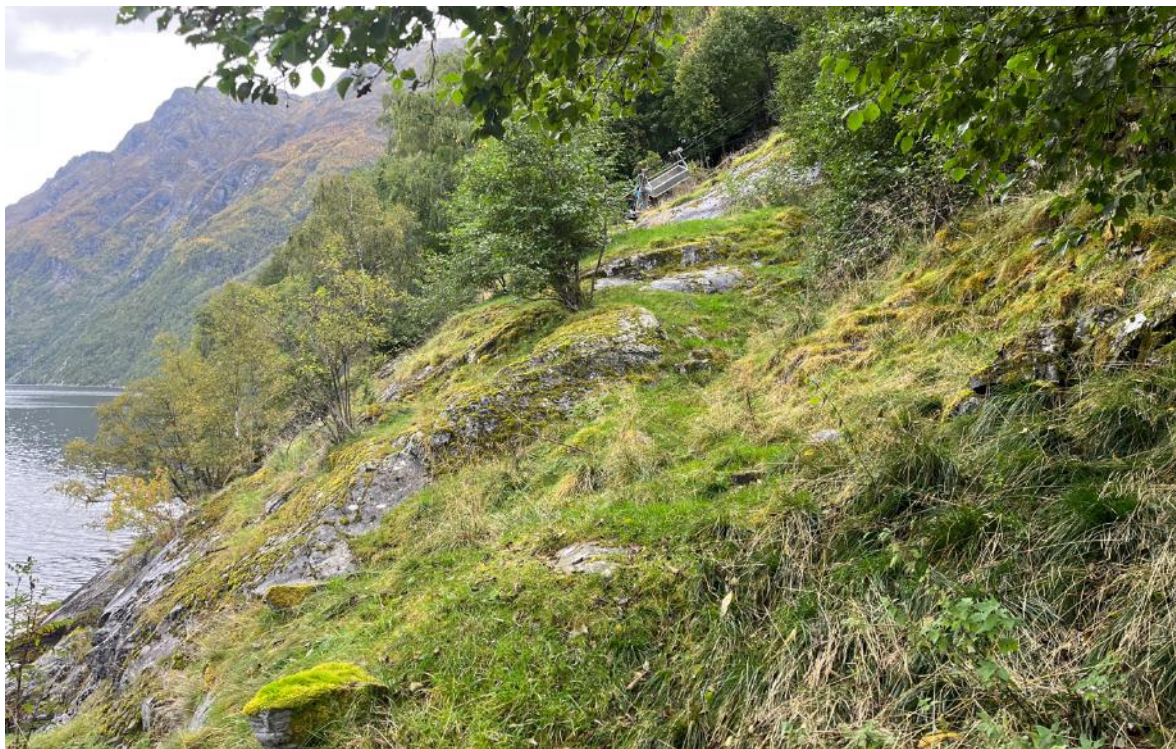
Figur 29 Seljeflotnaustet naturbeitemark er bratt, og kan gjerne åpnes opp noe mer. Beite bør økes i hele Oaldsbygda.

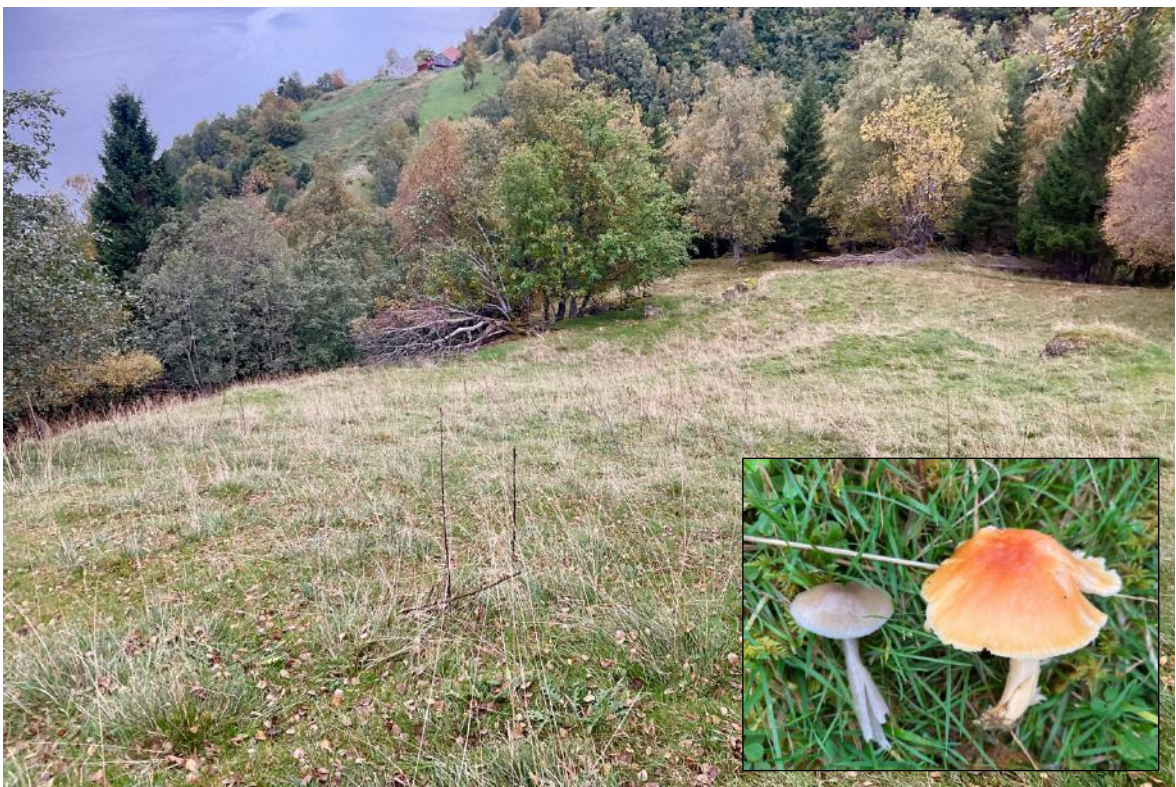
Figur 31 Midtgard nordvest slåttemark. Enga ble kun overfladisk undersøkt, og er nok noe påvirket av tidligere gjødsling. Det ble likevel registrert enkelte beitemarkssopp, slik som grå vokssopp og engvokssopp (bildet i hjørnet). Enga er preget av beite i lang tid, men har fortsatt ganske flat slåttemarksstruktur. Her bør slått gjenoptas og kantsoner ryddes. Grantrær i Oaldsbygda bør fjernes.

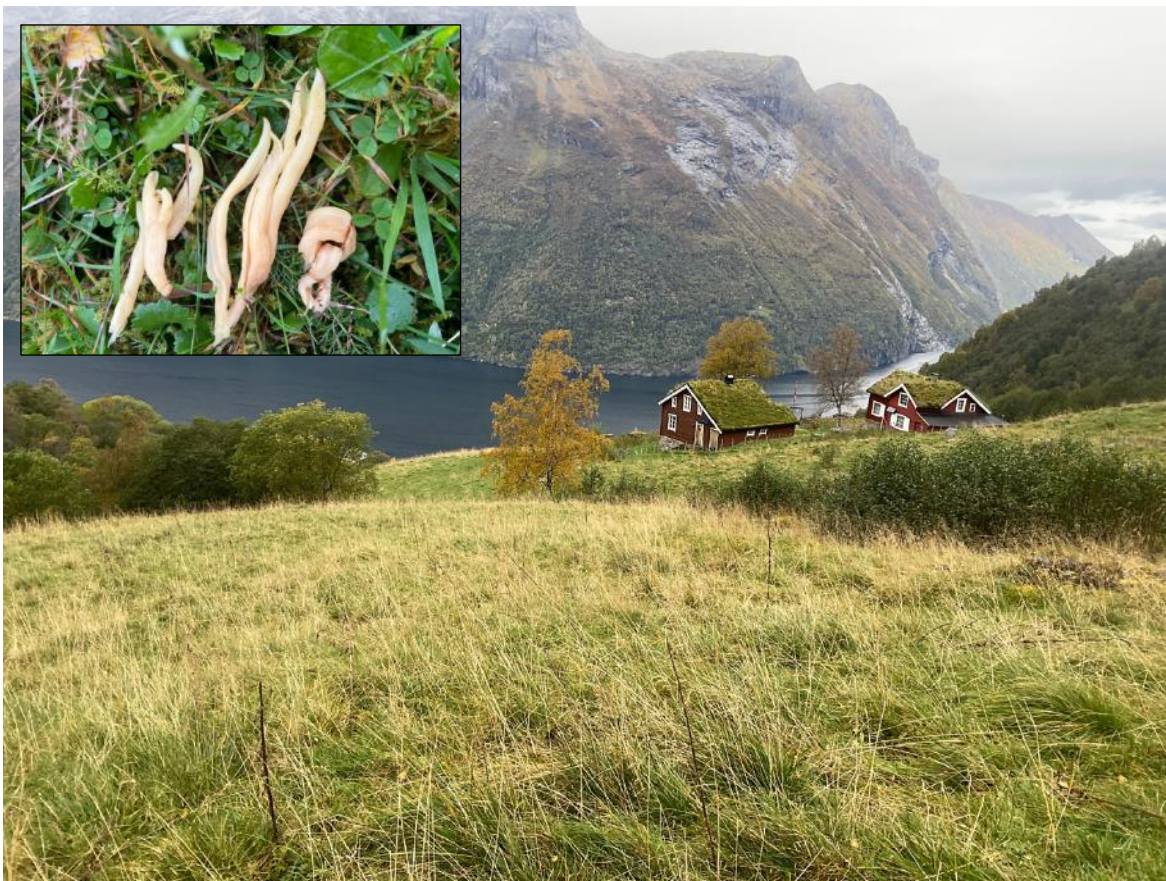
Figur 32 Øvstegarden sør slåttemark ligger ikke så langt unna husene, og strekker seg langs en rygg. Her virker det noe mindre påvirket av gjødsling enn ellers, og det ble sett vridd køllesopp (VU). Arten er knyttet til semi-naturlige enger og andre åpne grasmarker, og er i tilbakegang. Her bør slått gjenopptas, og beitetrykket økes.

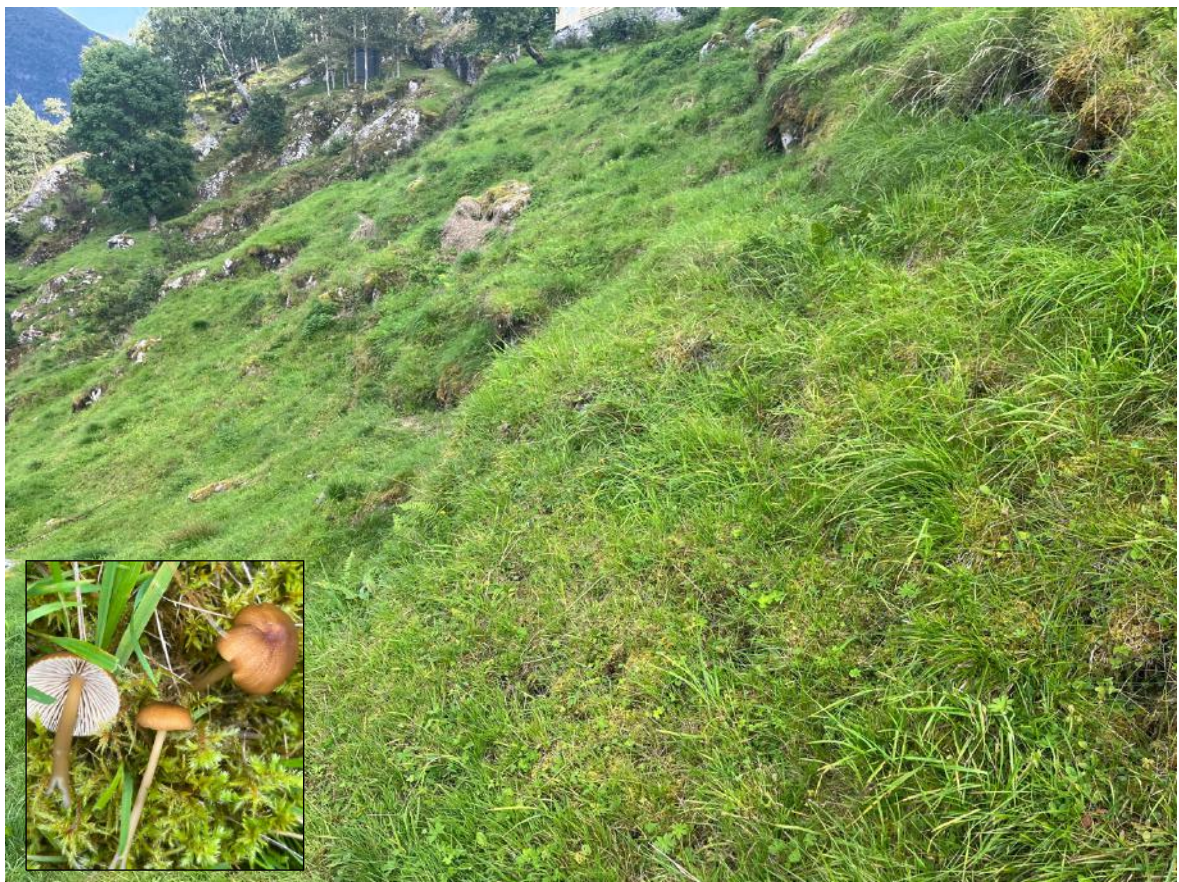
Figur 34 Bronserødspore ble sett i eng. Selv tuer og bregner blir slått her, i tillegg til de mer flatere partiene. Graset blir raket vekk. Noen partier virker mer oppgjødslet enn andre. Det anbefales å slå enga noe senere enn det gjøres nå.

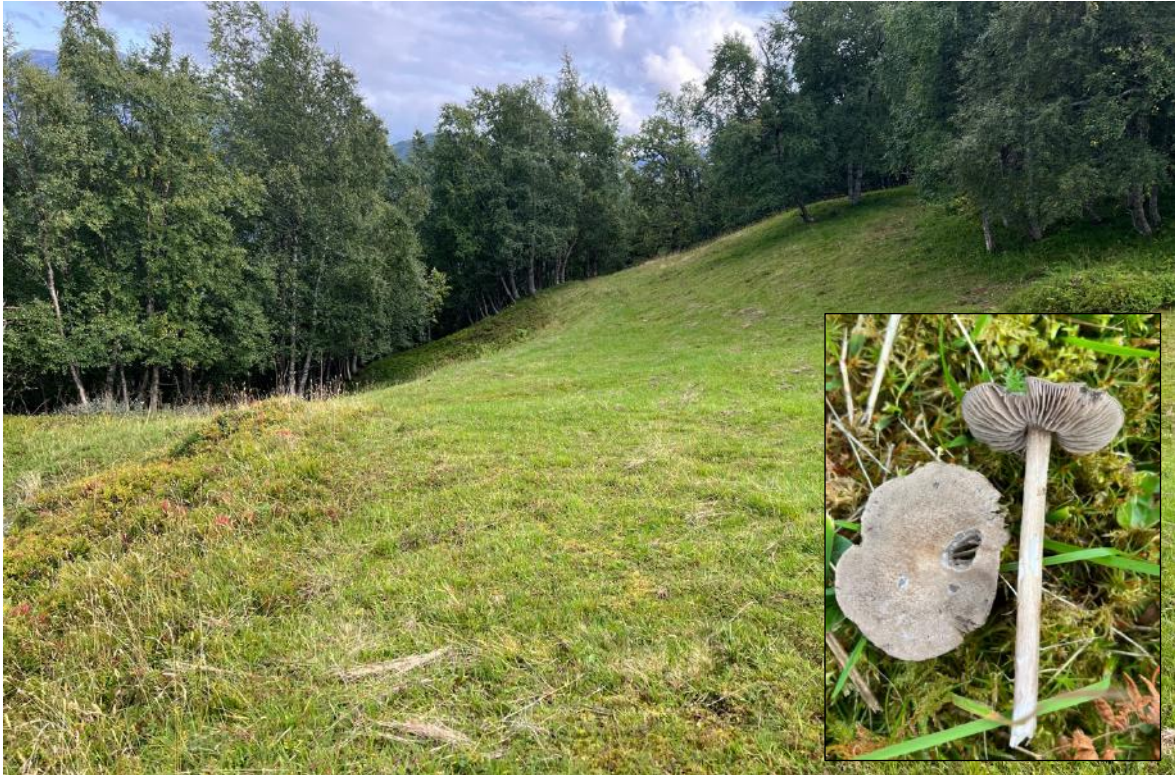
Figur 38 På den søndre enga var graset slått, men det lå igjen noe tørt gras. I bakkant er det litt dårlig lys ned til bakken, og noen trær kan med fordel tas ut. I enga ble det samlet inn en rødsporesopp som er sendt inn til DNA-sekvensering for sikker artsbestemmelse. Soppen er en beitemarkssopp, og de trives i lite gjødslede enger.

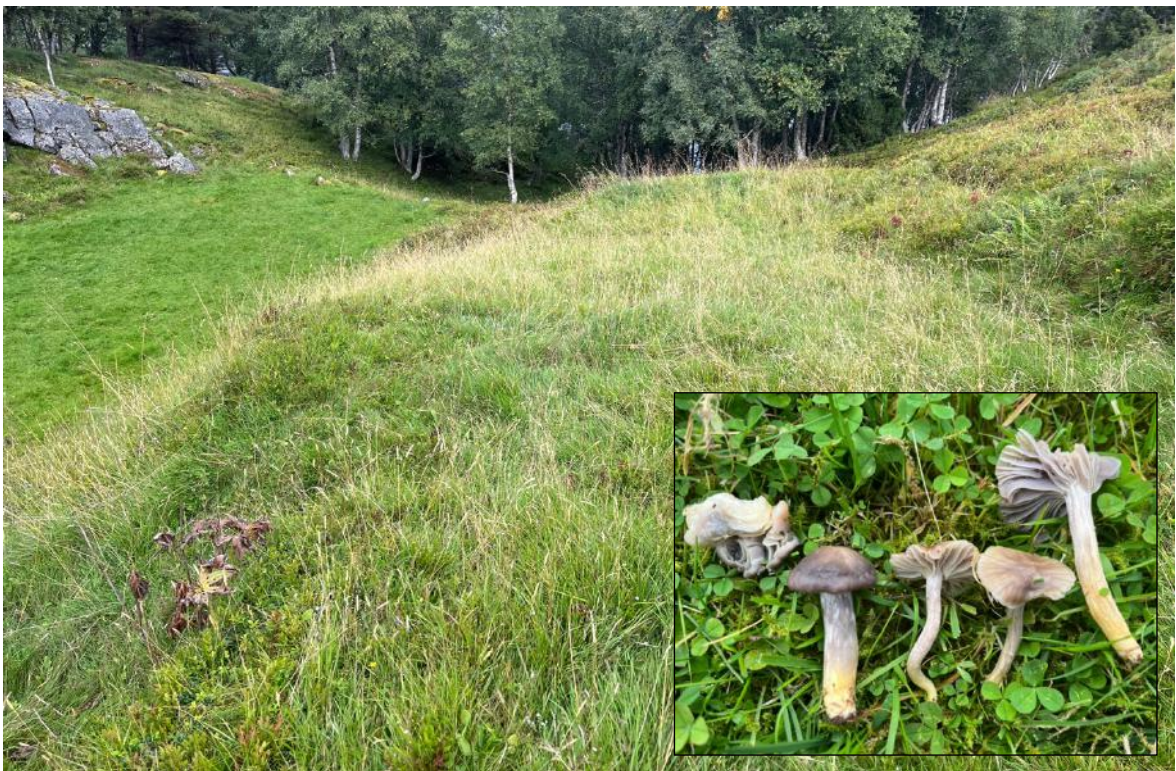
Figur 39 Bildet viser den nordre enga, nordøst for seterhuset. Gulfotvokssopp (VU) ble funnet på det ekstra grønne området i bakkant. Haugen i framkant var ikke slått, men bør slås årlig. Også her er det engpreget.
