# Kulturlandskapet i Geiranger-Herdalen landskapsvernområde, Møre og Romsdal

Kartlegging av biologisk mangfold og råd om skjøtsel

Rapport MU2024-10

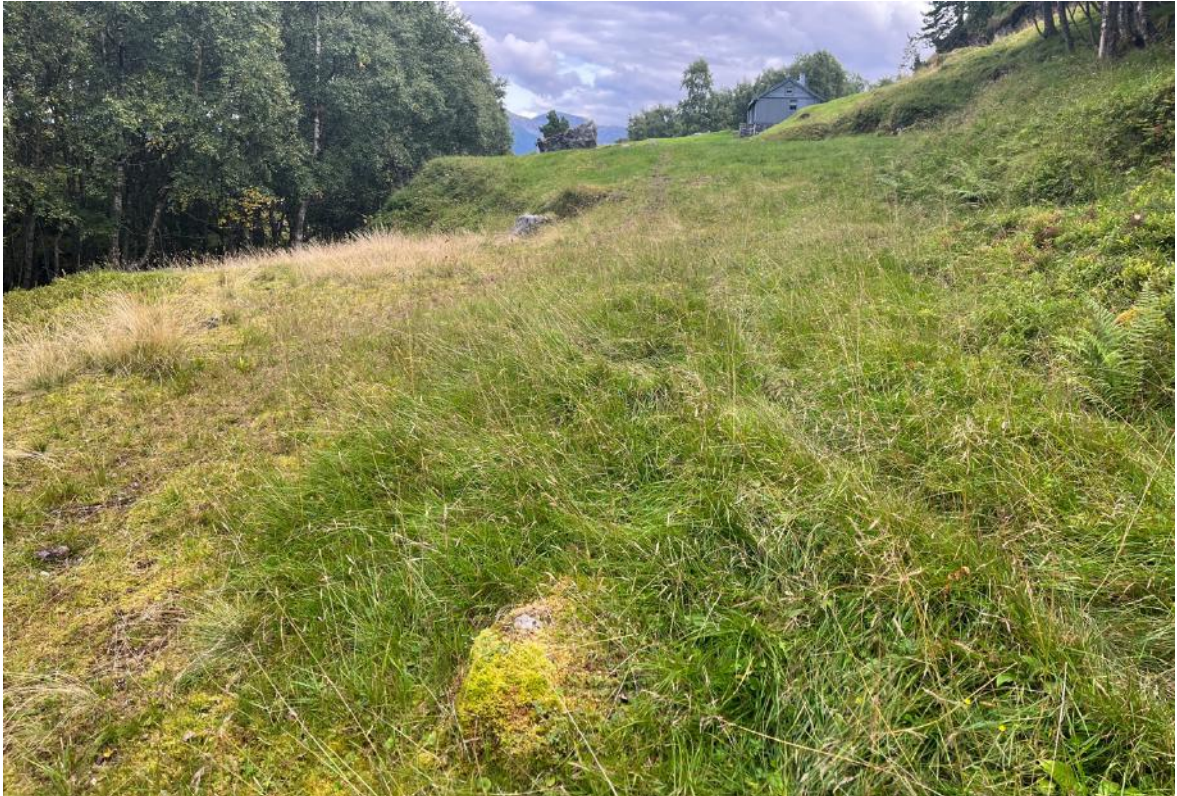
Figur 40 Helt i nordvest, på den nordre enga, var det ikke slått på befaringstidspunktet. Dette området bør også slås, i tillegg til kantsonene. Det ble også sett noen mer vanlige beitemarkssopp her.
