# Restaureringsplan for Vestnorsk fjordlandskap – delområde Nærøyfjorden 2021-2027

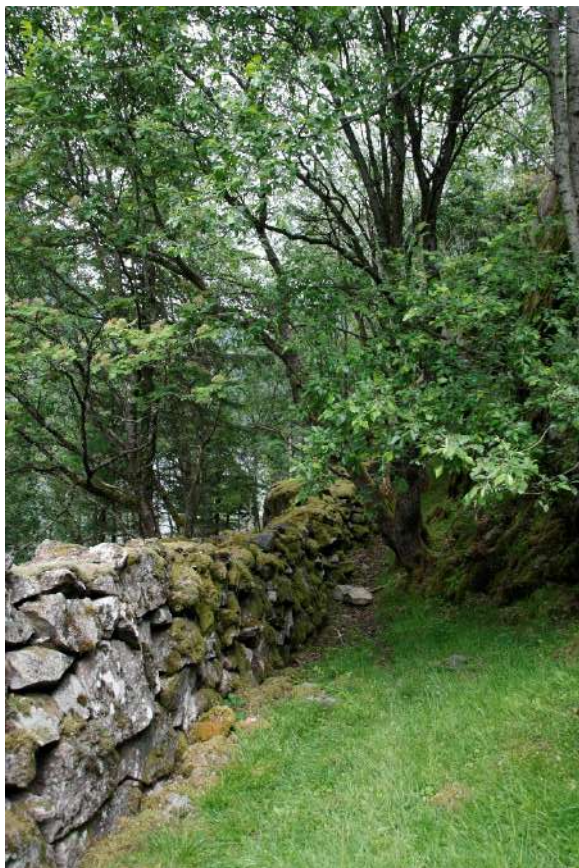
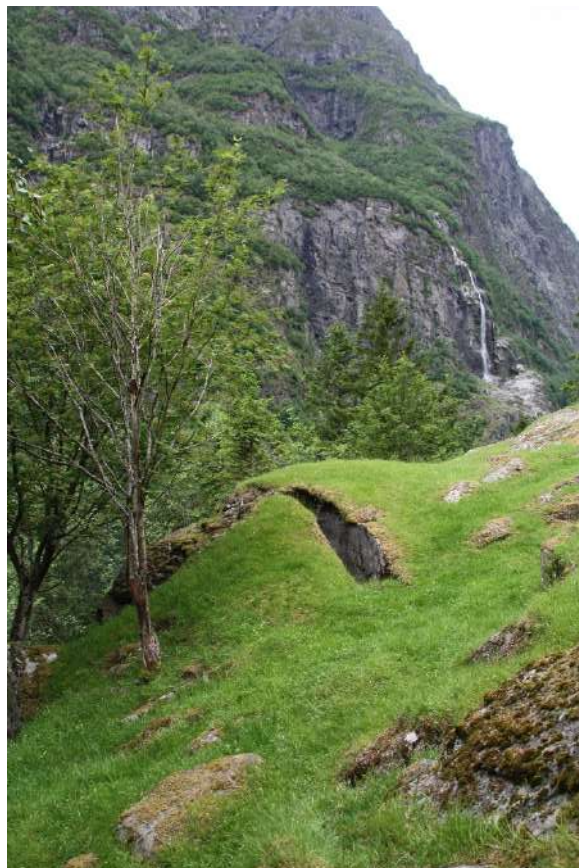
*Figur 4. Biletet til venstre syner del av løpegrava langs fjorden. Biletet til høgre syner inngangen til bunkersen som er sett i stand. Foto A. Bidne/SFF 2019.*

- Reparasjon av mur i løpegrava,
- Istandsetjing av bunkersar.
- Hogst av granskog i og rundt krigsminna.
- Istandsetjing av murar i strandsona.

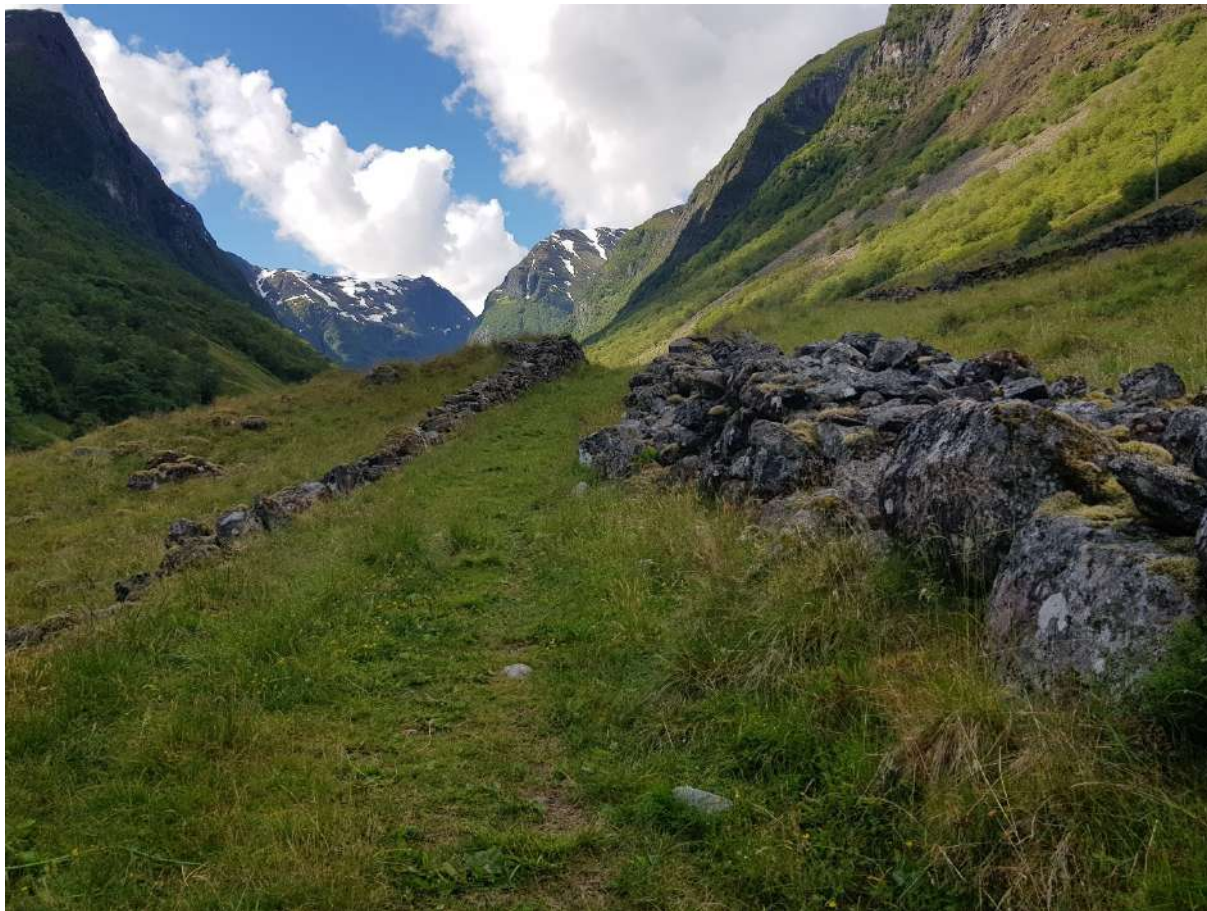
*Figur 11. Gamlevegen mellom Undredal og Melhus. Foto Gry Mørk/Nærøyfjorden Verdsarvpark 2020*

- istandsetjing av dei partia som er øydelagt av ras og flaum.

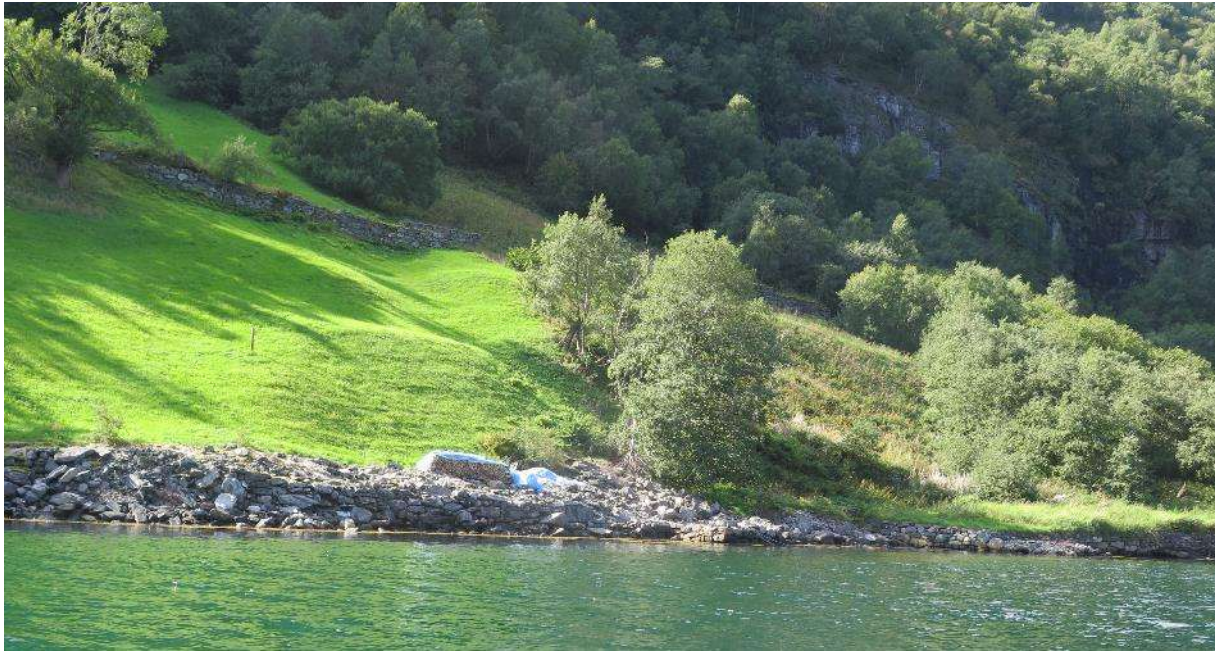
*Figur 21. Bakkemurar på Stokko. Foto Anbjørg Nornes, 2019.*

- Oppattmuring av murane på Dorganes, Beinsnes og Stokko.
- Skjøtsel av kulturlandskapet i tråd med føringane i *Slåttelandskapet Stokko. Plan for kulturlandskapsskjøtsel og tilrettelegging for friluftsliv.*

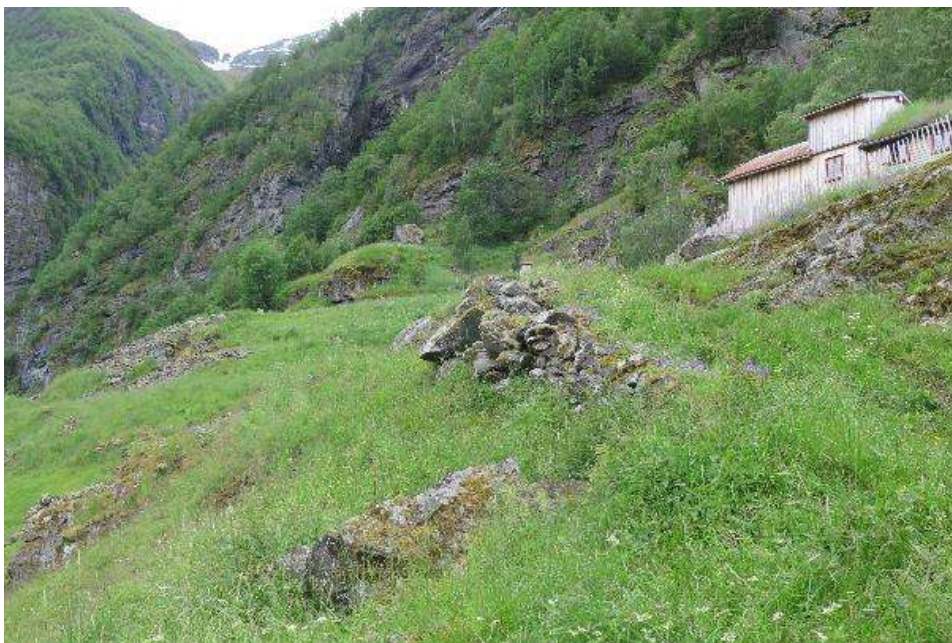
bakkemur på Stigen. Foto: Anbjørg Nornes, 2018

Figur 23. Vegmur og

- Istandsetjing av vegar/stiar
- Oppattmuring av bakkemuar som har rast saman
- Istandsetjing av steingarden på Fristølen
- Skjøtsel av kulturlandskapet
- Istandsetjing av eldre bygningar
- Tiltak i tråd med rapporten *Høgdegarden Stigen i Aurlandsfjorden. Eit viktig kulturlandskap i Verdsarvområdet Vestnorsk fjordlandskap, delområde Nærøyfjorden.*

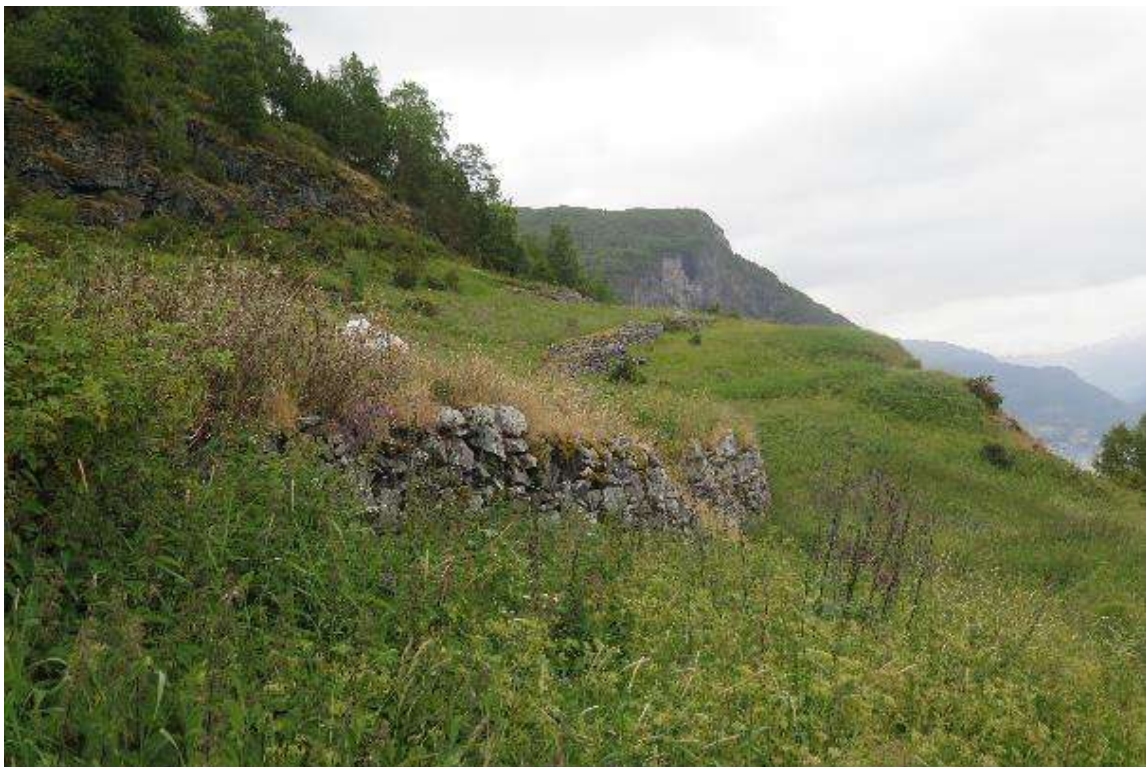
Figur 27. Bakkemurar på Nedbergo. Foto: Anbjørg Nornes, 2018.

- Vedlikehald av skada parti på stien frå fjorden og opp,
- Istandsetjing av bakkemurane der dei er rasa ut
- Tiltak i tråd med føringane i *Høgdegarden Nedbergo i Aurlandsfjorden. Eit viktig kulturlandskap i Verdsarvområdet Vestnorsk fjordlandskap, delområde Nærøyfjorden. Skjøtsel av kulturlandskap og tilrettelegging for friluftsliv.*

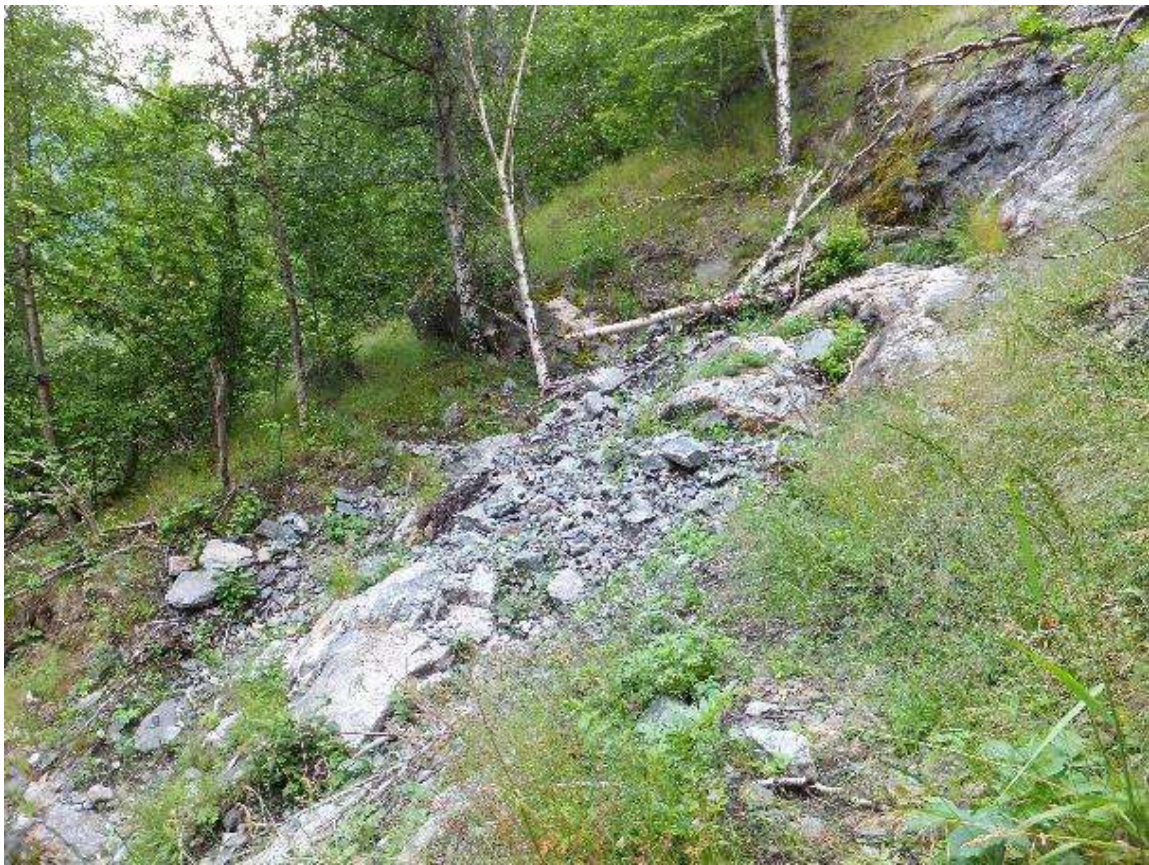
*Figur 28. Parti frå stien til Nedbergo. Foto Anbjørg Nornes, 2020.*

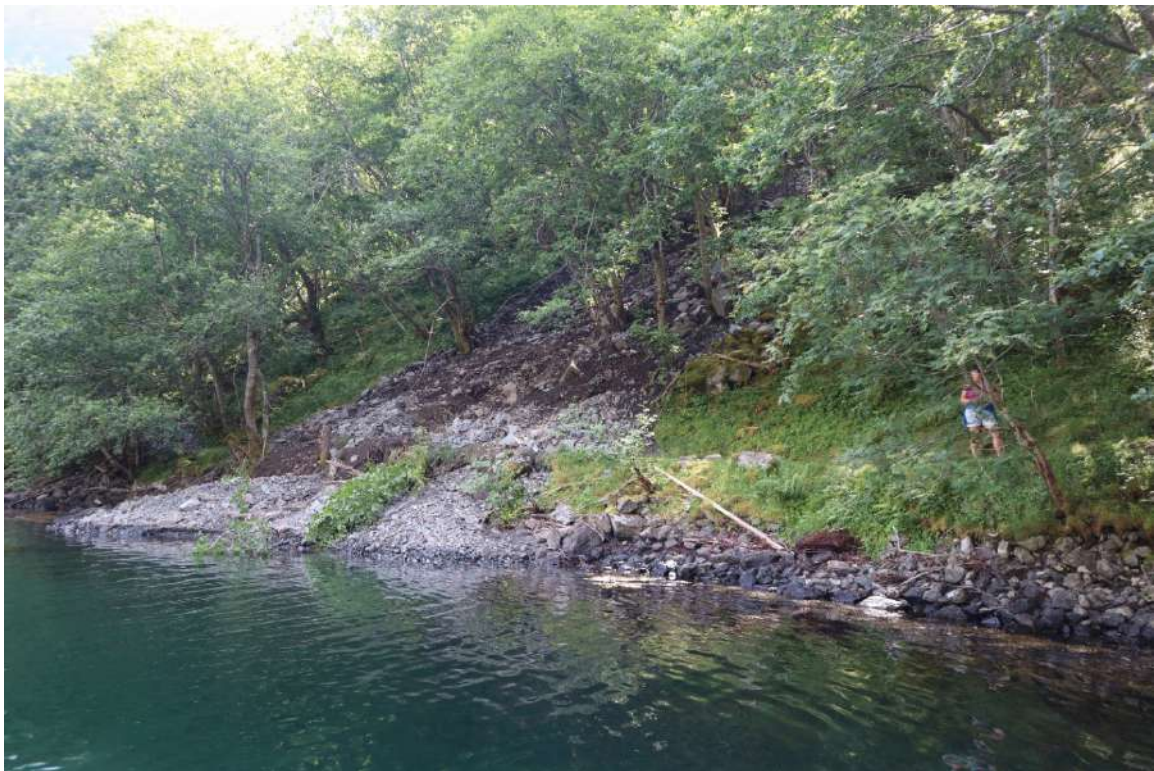
*Figur 32. Eit av fleire område der det gjekk ras over postvegen i 2019. Foto: Jorunn Vallestad, 2019.*

- Istandsetjing av skada parti på kongevegen/postvegen mellom Styvi og Bleiklindi,
- Skjøtsel av kulturlandskapet,
- Istandsetjing av steingjerder og bakkemurar
- Istandsetjing bygningar i området
- Tiltak i *Enkel skjøtselsplan for Styvi-Holmo landskapsvernområde. Rapport nr. 4-1994*.
- Ved istandsetjing av bygningane på gb/58/1 bør gjennomførast i tråd med råda i Restaureringplan for Styvi gard.

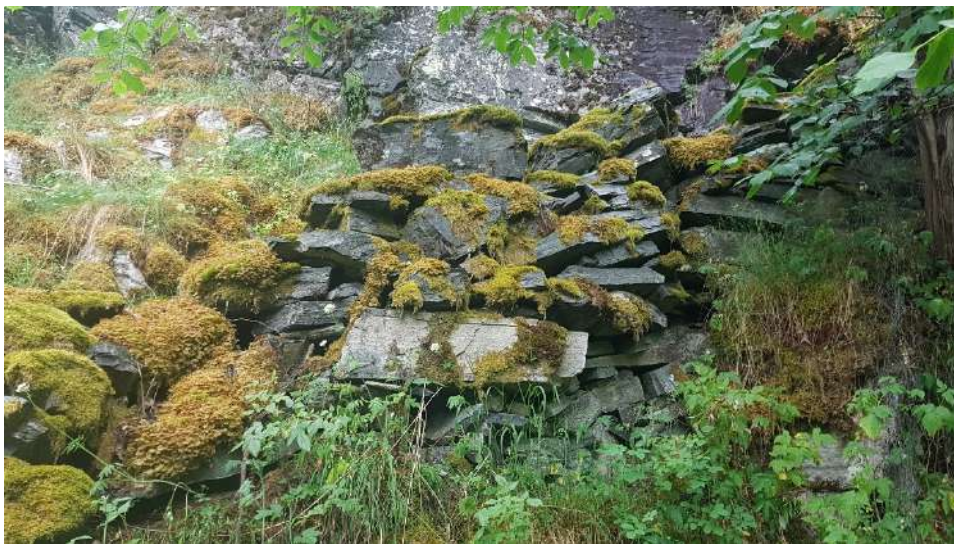
*Figur 52. Steinmur på stien til Frondalen. Foto Jorunn Ospedal Vallestad, 2020.*

- Steinmuren på Fronnes treng restaurerast på fleire punkt.
- Istandsetjing av skada murparti på stølsvegen til Frondalen.
- Skjøtsel av kulturlandskapet i tråd med tiltaksplan i skjøtselsplanen: Fronnes i Aurlandsfjorden. Skjøtsel av kulturminne og kulturlandskap og tilrettelegging for friluftsliv.

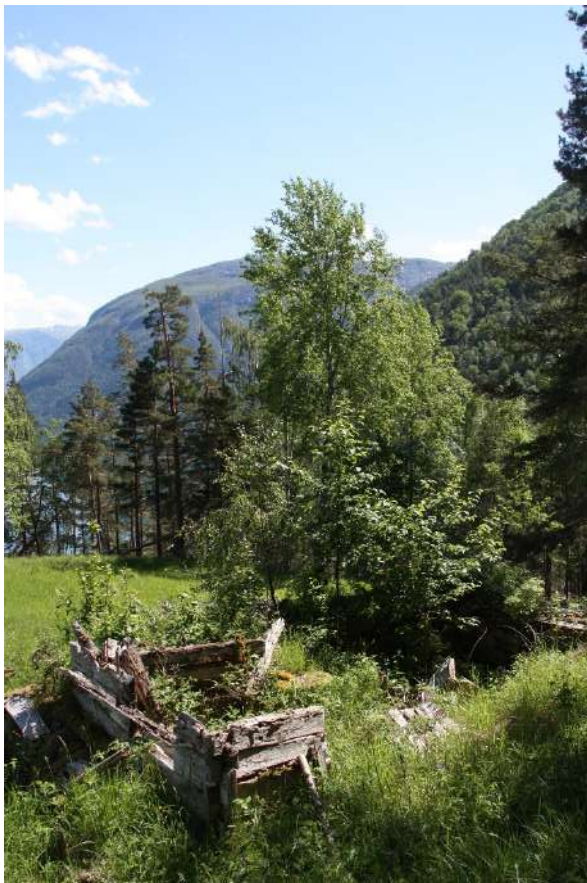
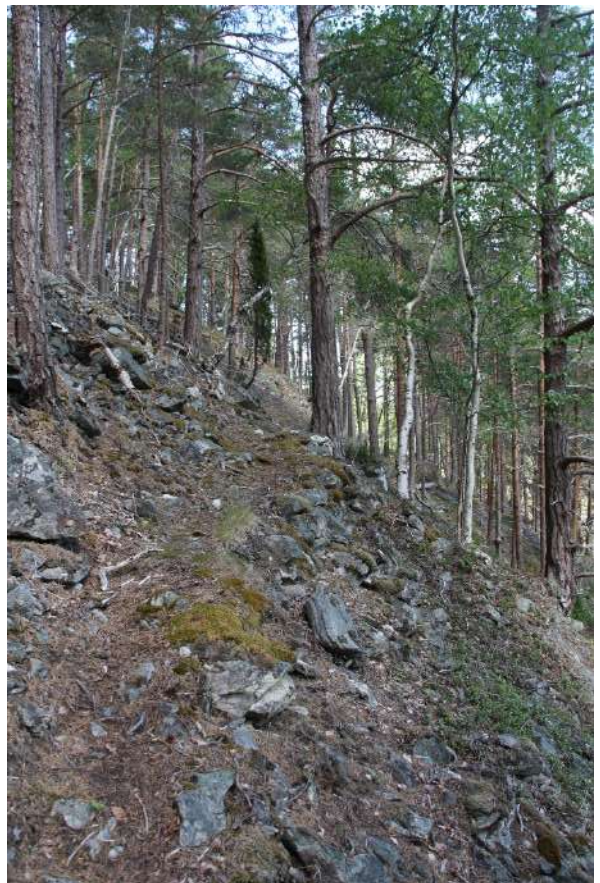
*Figur 60 og Figur 61. Biletet til venstre syner ruinen etter bustadhuset på Hausen. Biletet til høgre syner eit parti frå stien frå Hausen til elva der dei henta vatn. Foto A. Bidne/SFF 2019.*

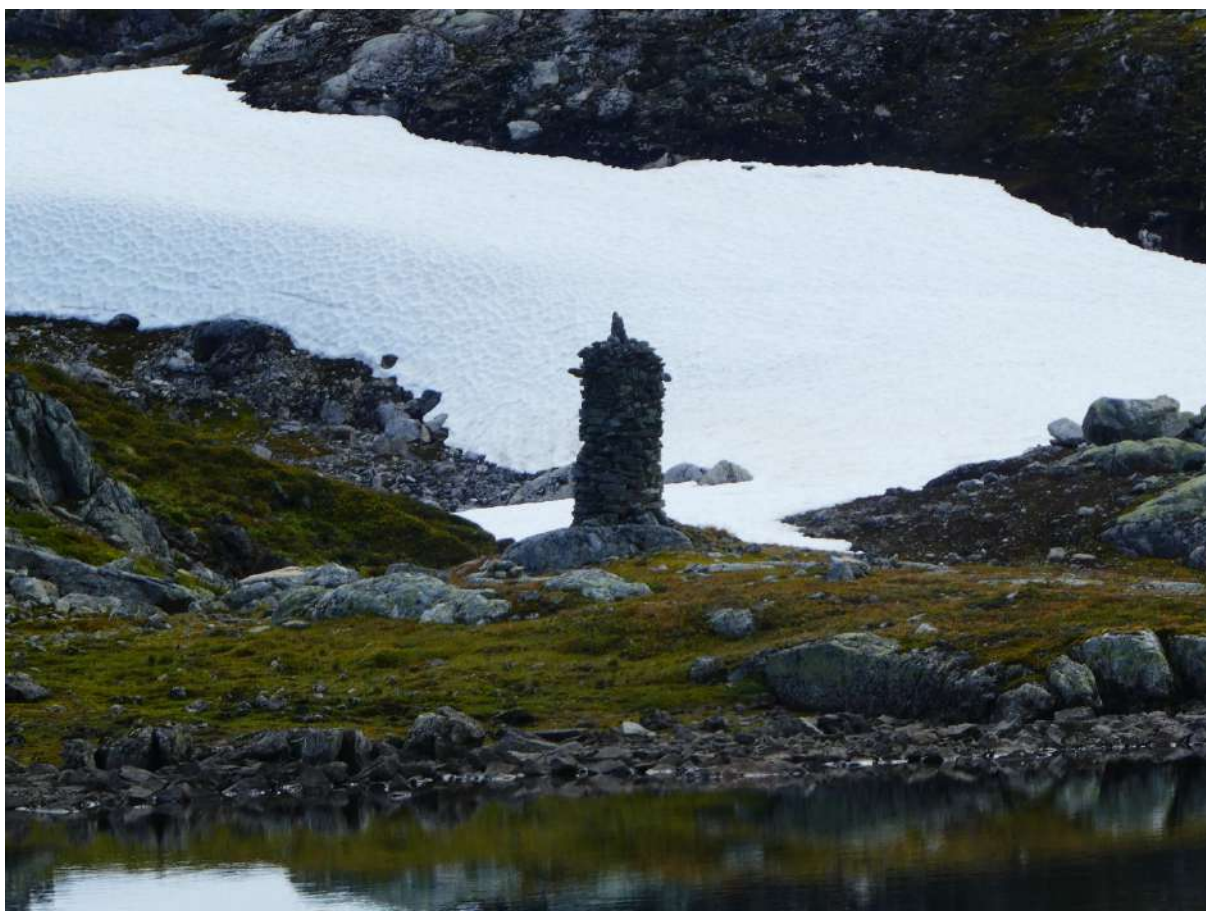
Stølsvegen går over fjellparti og gjennom skred i Tundalen. Det er naudsynt med årleg vedlikehald av vegen på grunn av ras. Varden har per i dag ingen synlege skader, men det har vore uttrykk bekymring for at delar av den held på å skli ut.

*Figur 69. Fresvikvarden. Foto Anne Marie Bøtun Øyri, 2020.*

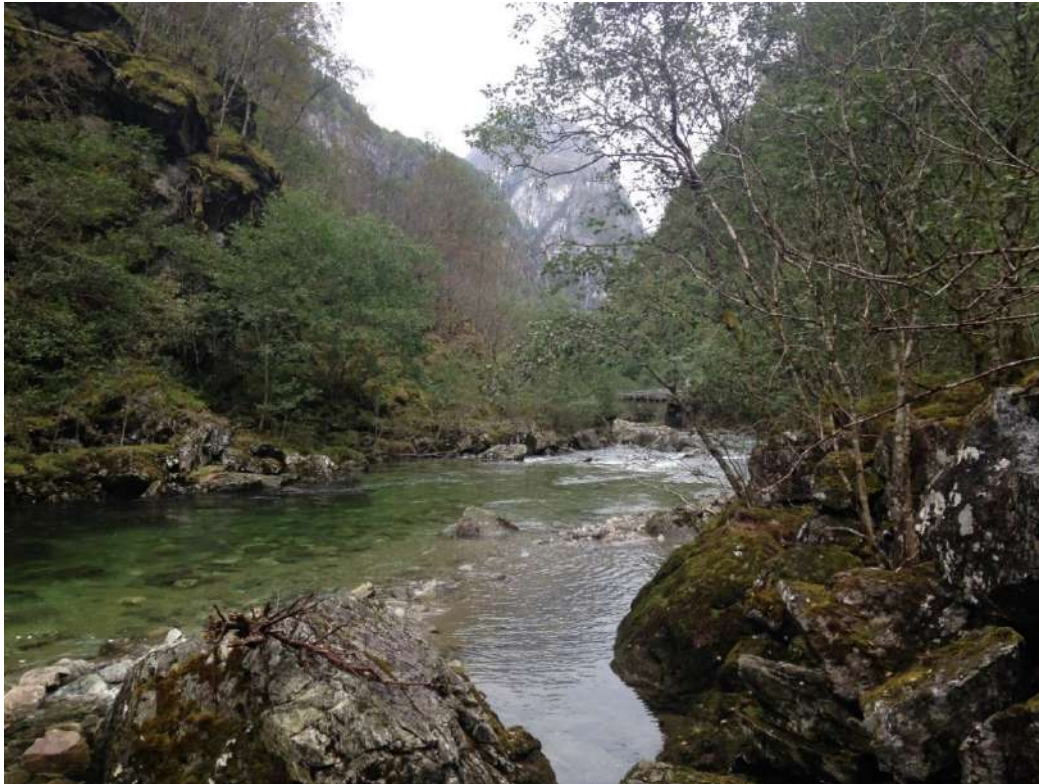
Figur 79. Parti frå den gamle postvegen der den kryssar elva og går opp til Stalheim. Den opphavlege brua er gått tapt, men brukara er bevart. I bakgrunnen er den nye brua over elva. Foto Arlen Bidne/VLFK 2019.

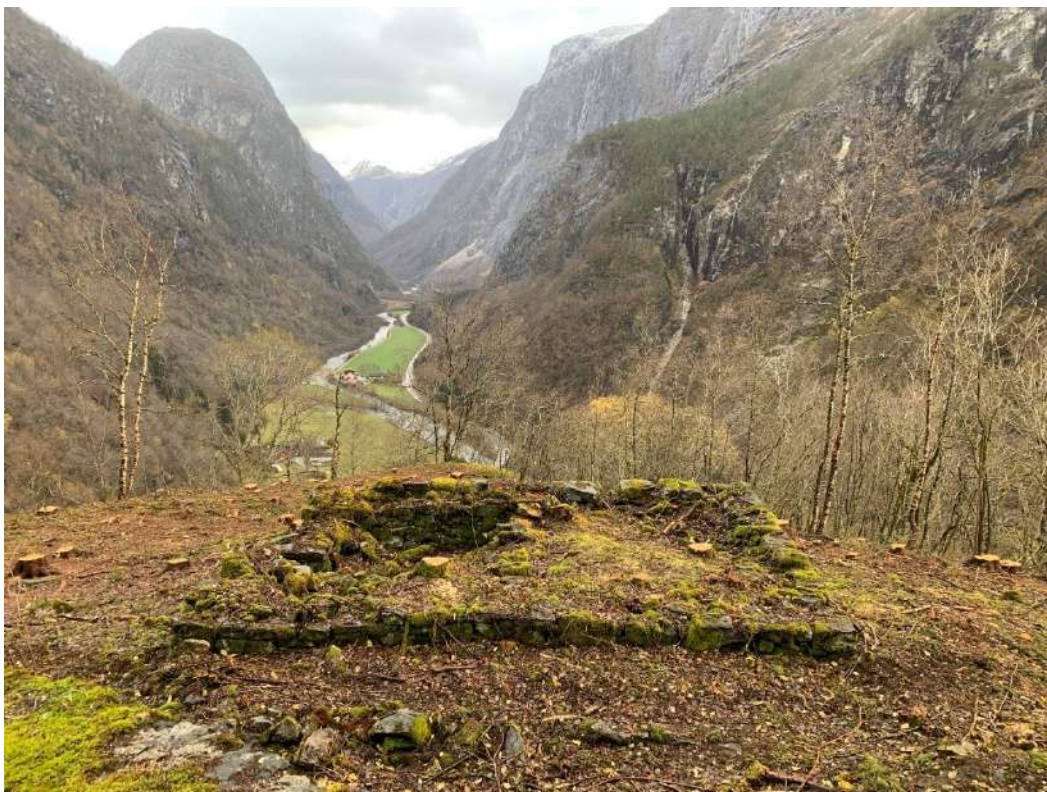
Figur 80. Grunnmuren etter kafeen som stod i Stalheimskleiva og utsikta utover Nærøydalen. Vi ser her landskapet som var motiv for J. C. Dahl sitt måleri «Fra Stalheim» og Jordalsnuten som spelte ei viktig rolle i Per Sivle si forteljing «Berre ein hund». Foto Arlen Bidne/VLFK 2020.

- Skjøtsel av kulturlandskapet for å hindre attgroing,
- Istandsetjing av krigsminne der dei er øydelagt.
- Skjøtsel av vegetasjon rundt grunnmuren til den gamle kafeen.
- Rydde og vedlikehalde parti av dei gamle stitraseane i Stalheimskleiva.
