# Sårbarhetsvurdering av Fosseråsa i Geiranger, Møre og Romsdal, i 2024

Rapport MU2024-89

## RAPPORT 2024-89

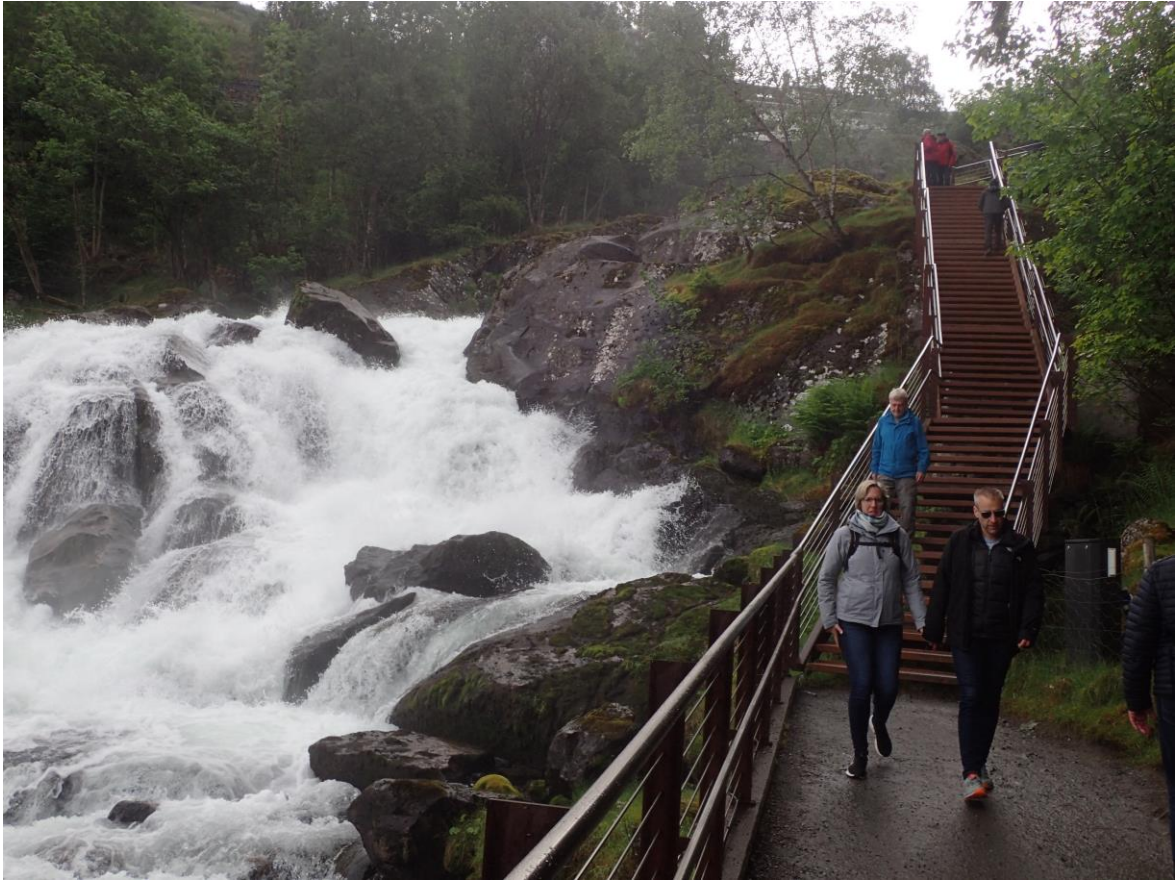
Figur 6. Elva går i fosser og stryk, og metalltrappa berører lite areal i fossrøyksonen (naturtypene fosseberg og fosseeng). Fossrøyksonene (fosseeng/fosseberg) har flere fuktighetskrevede rødlistearter.

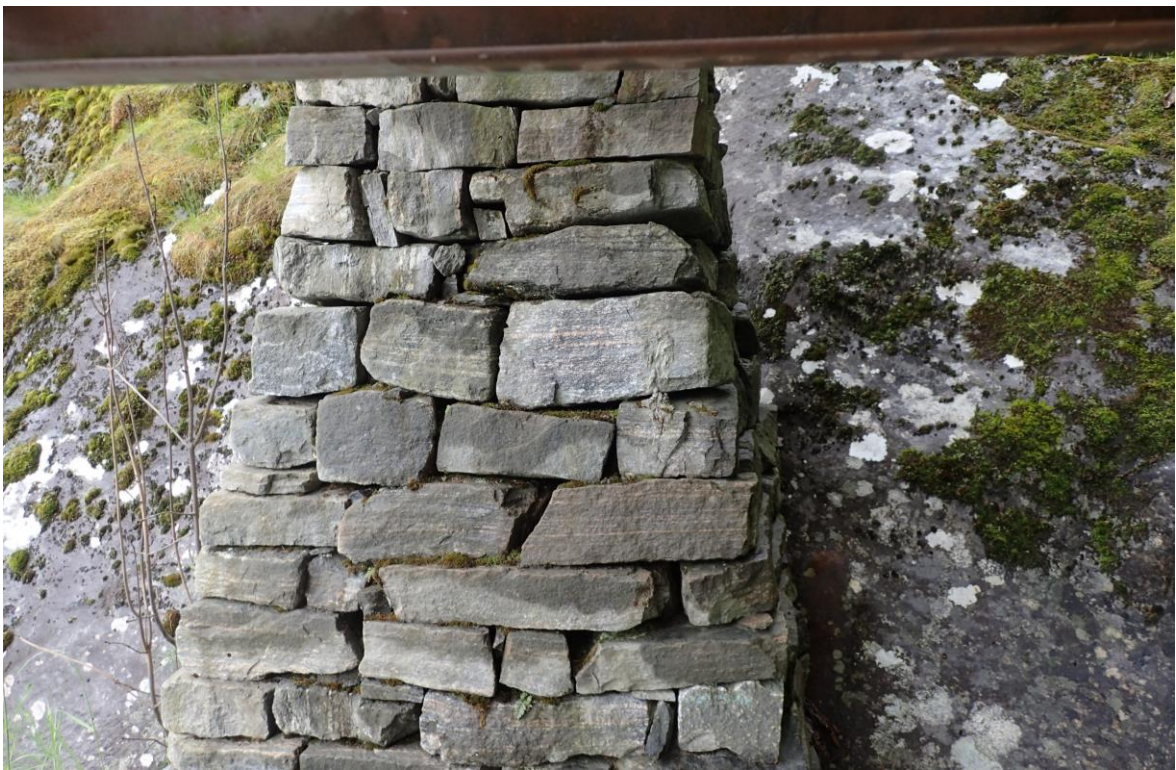
Figur 7. Pillarene som metallbrua hviler på er enten tørrmura steinsøyler, eller støpte betongsøyler, som påvirker lokal vegetasjon i liten grad. Dette er særlig viktig i de sårbare fossmiljøene, som inneholder rødlistearter.

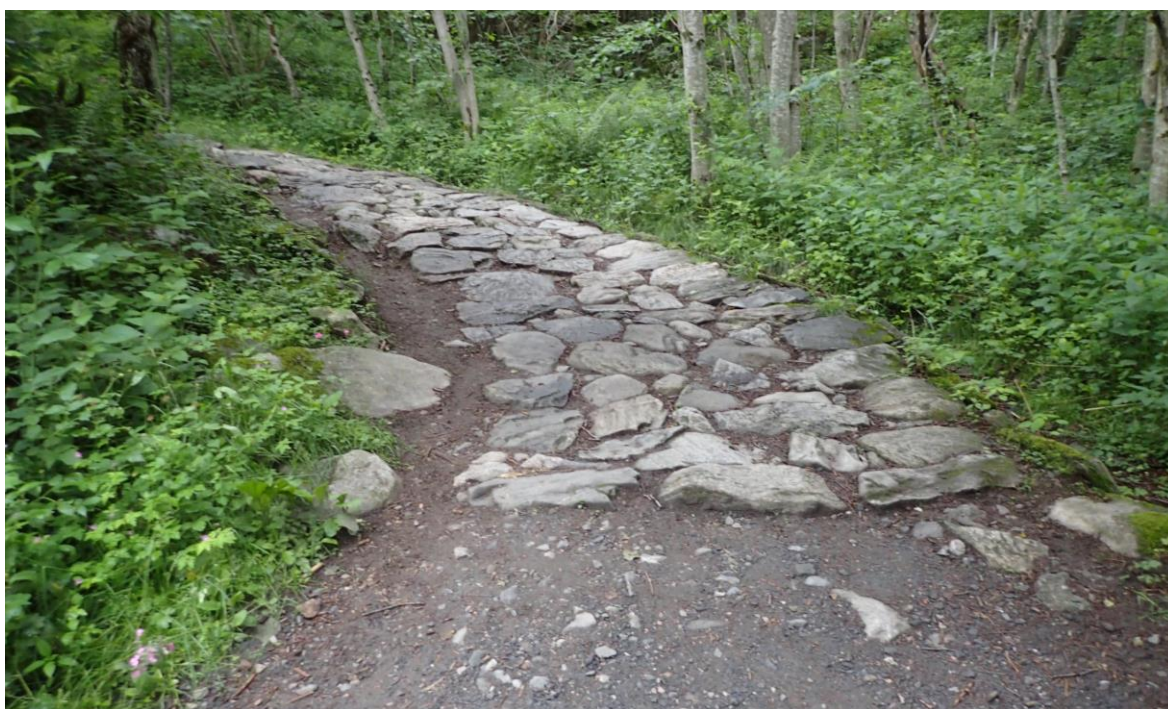
Figur 14. Stien gjennom skogen i Mørkja opp til Vesterås veksler mellom grusvei, steinhellelegging som her og steintrapp. Her vises overgang fra grus til steinheller. Steinhellene er effektive for å hindre erosjon av både vann og tråkk, men er hardere å gå på, og også noe mer ujevne enn grus.

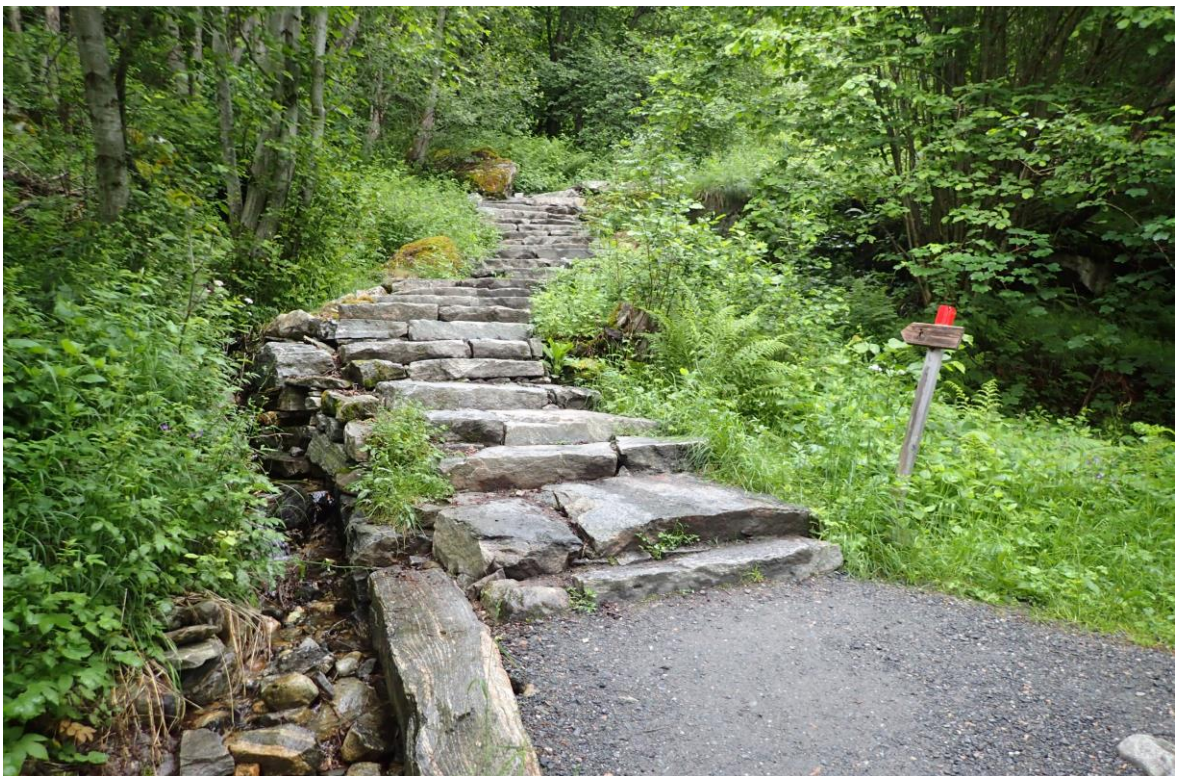
Figur 16. Her går stien fra grusvei til steintrapper i et brattere parti. Veien er godt sikret mot erosjon og tilpasset det store antallet besøkende.

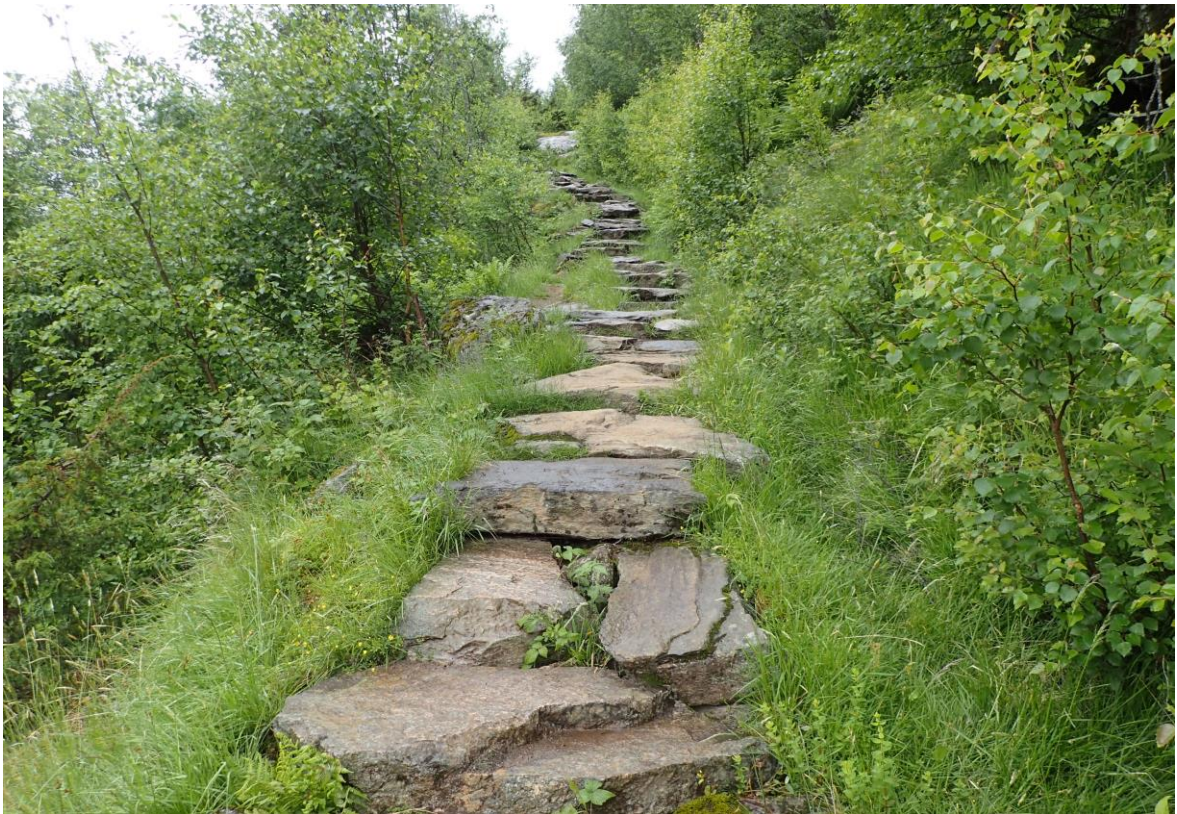
Figur 28. Her nærmer stien seg Liastølen. Her er det steintrapper som er noe smalere enn i Mørkja.

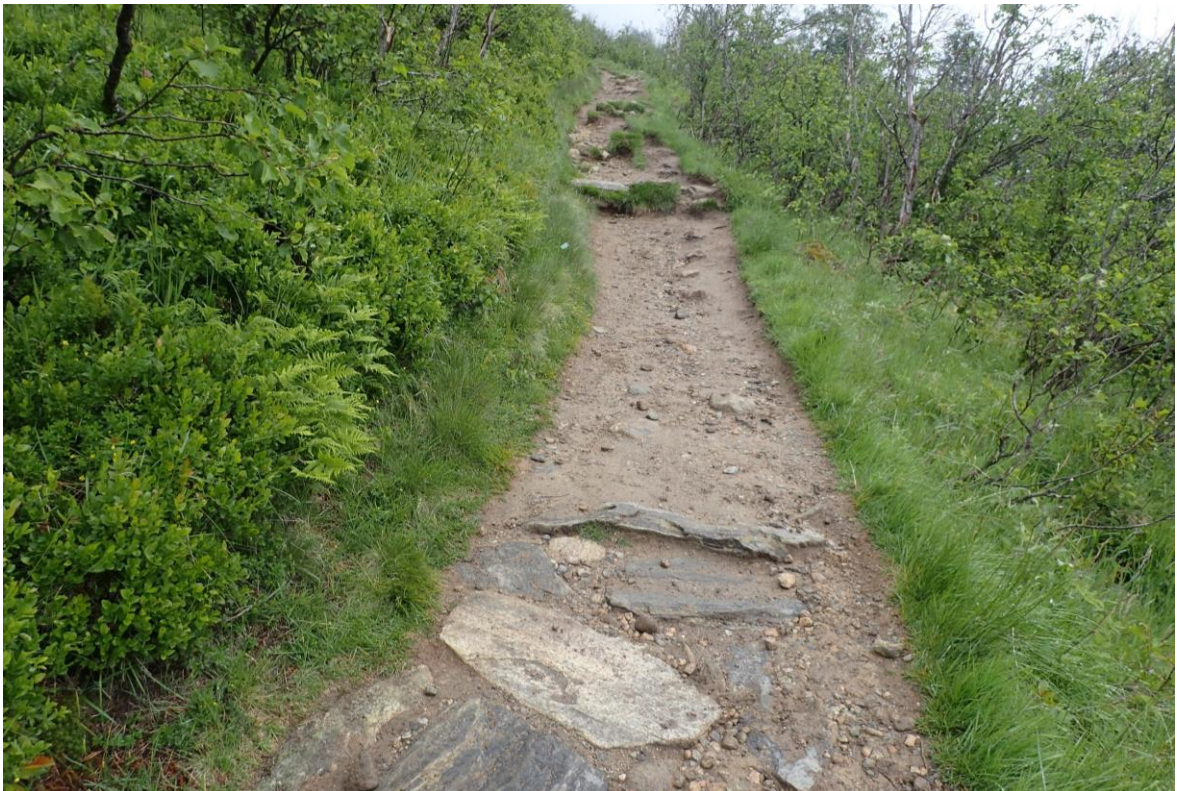
Figur 32. Omtrent midtveis mellom Liastølen og Storsætra blir det slutt på steinhellene og man går de siste knappe 400 metrene til Storsæterfossen på naturlig underlag.

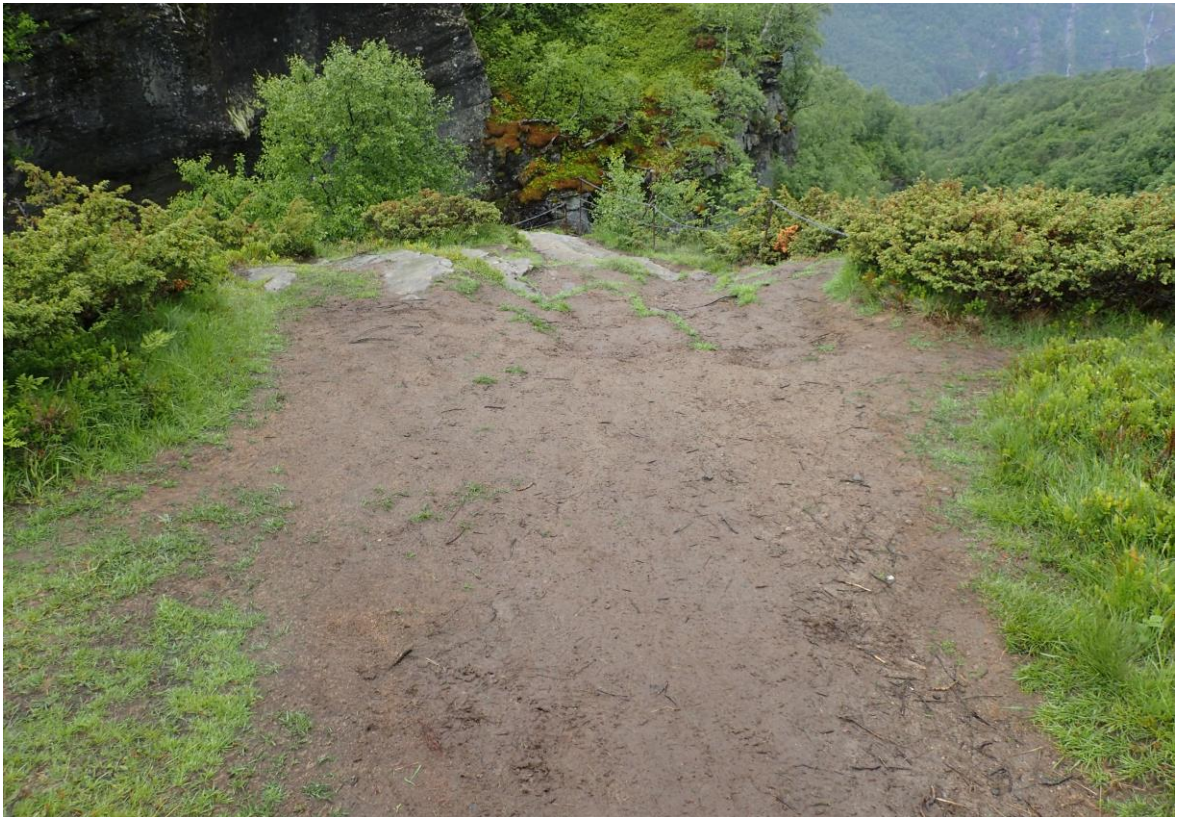
Figur 38. Fra platået ovenfor Storsæterfossen. Her går folk fram på kanten for å se fossen ovenfra.

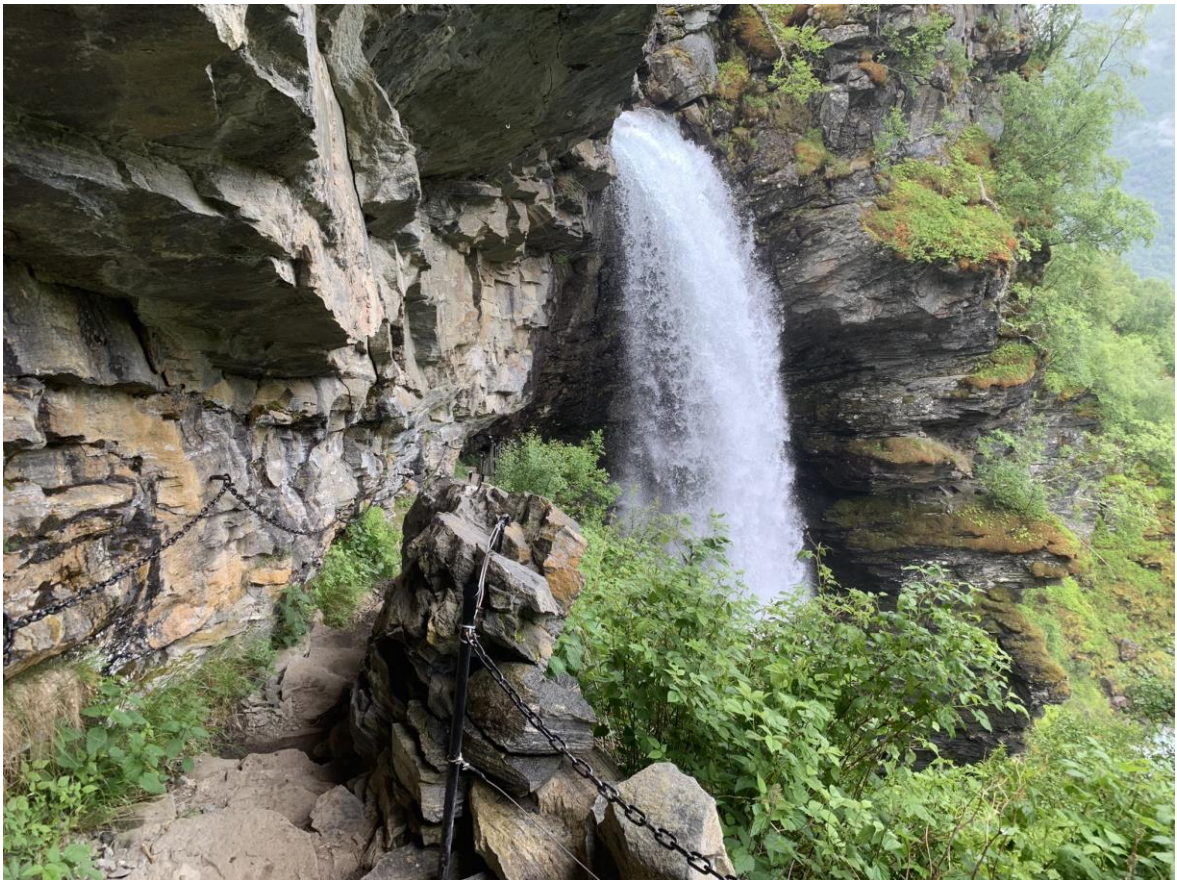
Figur 40. Smal steinbelagt sti med rekkverk langsmed berget ned mot fossen. Flere rødlistede planter vokser i berget på sida her, men unngår trolig påvirkning.

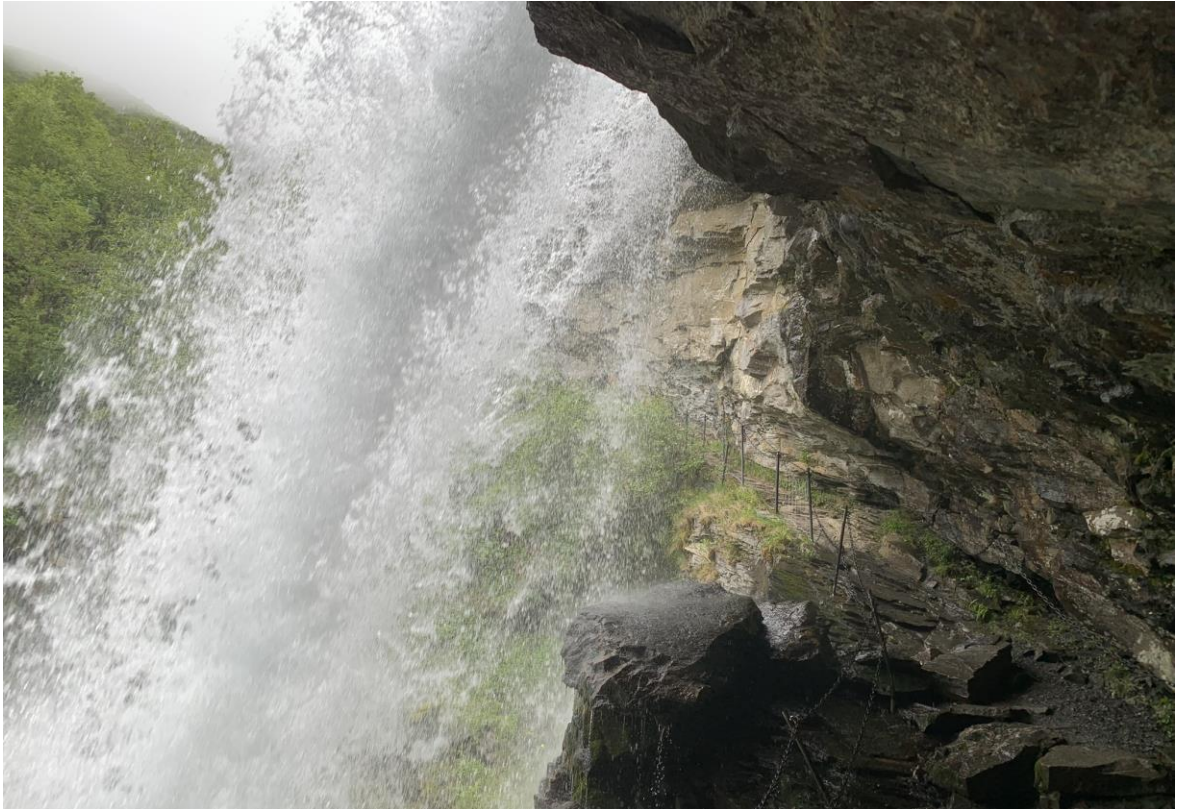
Figur 41. Her er stien kommet til veis ende under fossen. Man kommer nær rødlistede fjellplanter som vokser i berget, men disse tar trolig ikke skade av ferdselen slik situasjonen er i dag.

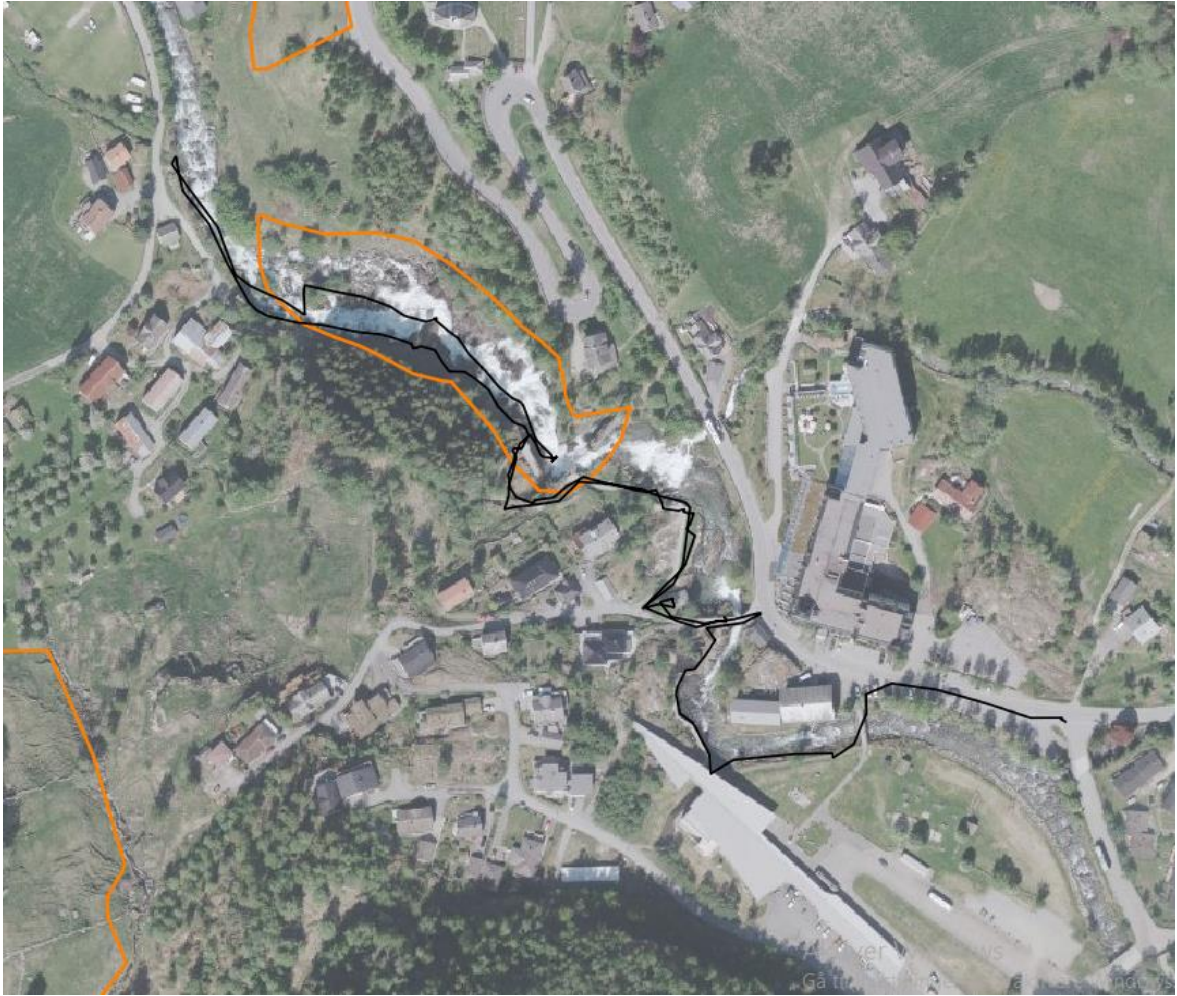
Elva med fossestrykene mellom Gjørva og fjordsenteret er avgrenset som naturtypen fossesprøytzone. Dette er også en rødlistet naturtype (fosseeng/fosseberg er VU – sårbar; Artsdatabanken 2018). Turvegen Fossevandringa (del av Fosseråsa) har gitt noen inngrep i disse, men byggemåten har minimalisert inngrepene, jf. figur 5-11.

Figur 42. Turveien fra Gjørva til Norsk Fjordsenter (Fossevandringa) går delvis gjennom en avgrenset naturtype med fossemiljø (fossesprøytzone), men er bygd på en måte som minimaliserer skadene (jf. figur 7-11). Fossemiljøet har flere rødlistede mosearter som er avhengige av fosserøyken, og er også en rødlistet naturtype.

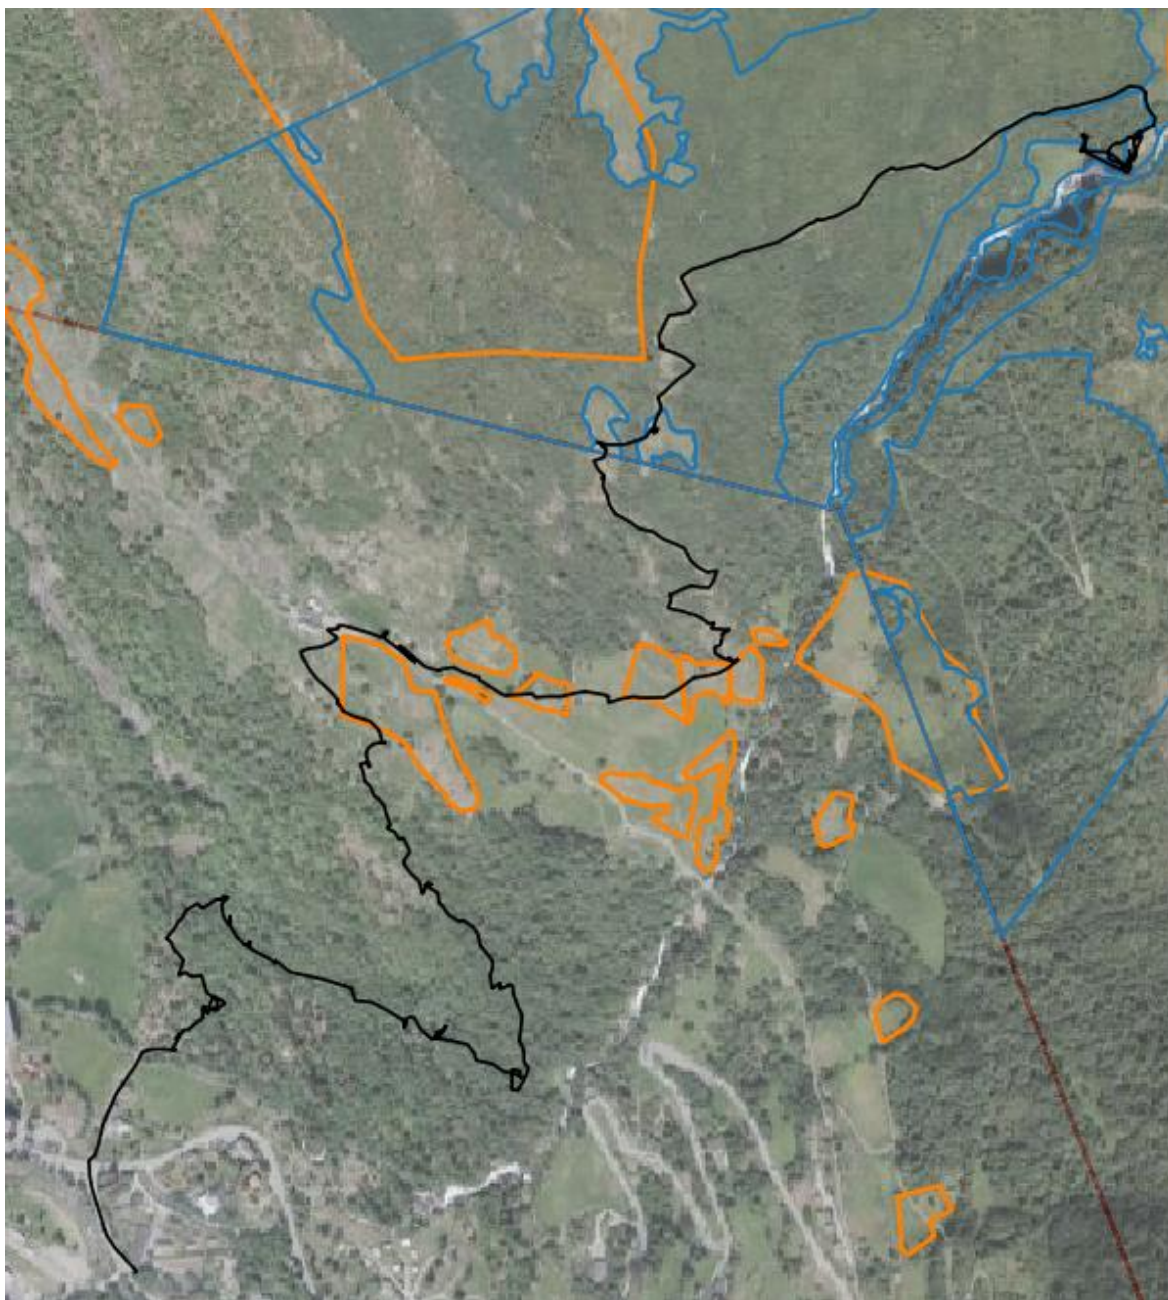
Figur 43. På Vesterås går Fosseråsa (svart strek er GPS-spor fra feltarbeidet) gjennom en rekke slåttemarker (oransje) som både er en truet naturtype (CR – kritisk truet) og en utvalgt naturtype. Imidlertid går stien for det meste på en traktorvei som ligger der fra før, og ferdselen påvirker dermed slåttemarkene lite. Innenfor landskapsvernområdet (blå rett strek) er det registrert åpen naturbeitemark (Liastølen) og gjengroende seminaturlig eng med gråor (disse med blå streker). Det blå polygonet nedenfor Storsæterfossen er åpne fosseberg og fosseenger.

Ved Vesterås går stien gjennom innmark med slåttemark (oransje på figur 43) som både er rødlistet naturtype (CR – kritisk truet) og utvalgt naturtype. Siden stien går på eksisterende traktorvei påvirkes normalt ikke slåttemarkene av ferdselen. Innenfor landskapsvernområdet (markert med rette blå streker på figur 43) går stien gjennom Liastølen som dels er registrert som åpen seminaturlig eng (rødlistet naturtype, VU – sårbar). Stien går imidlertid på steinheller/steintrapp og påvirker heller ikke her naturtypen i nevneverdig grad, annet enn noe tråkk utenfor steinlagte områder (jf. foto 25-31). Kantslått eller ekstensivt tråkk som ikke forårsaker erosjon utenfor stien kan virke positivt ved å motvirke gjengroing (Gaarder m.fl. 2018). Etter Liastølen går stien nesten helt til Storsæterfossen gjennom ung lauvskog med gråor og bjørk som er kartlagt som gjengroende seminaturlig eng og som var åpen mark på flyfoto fra 1976

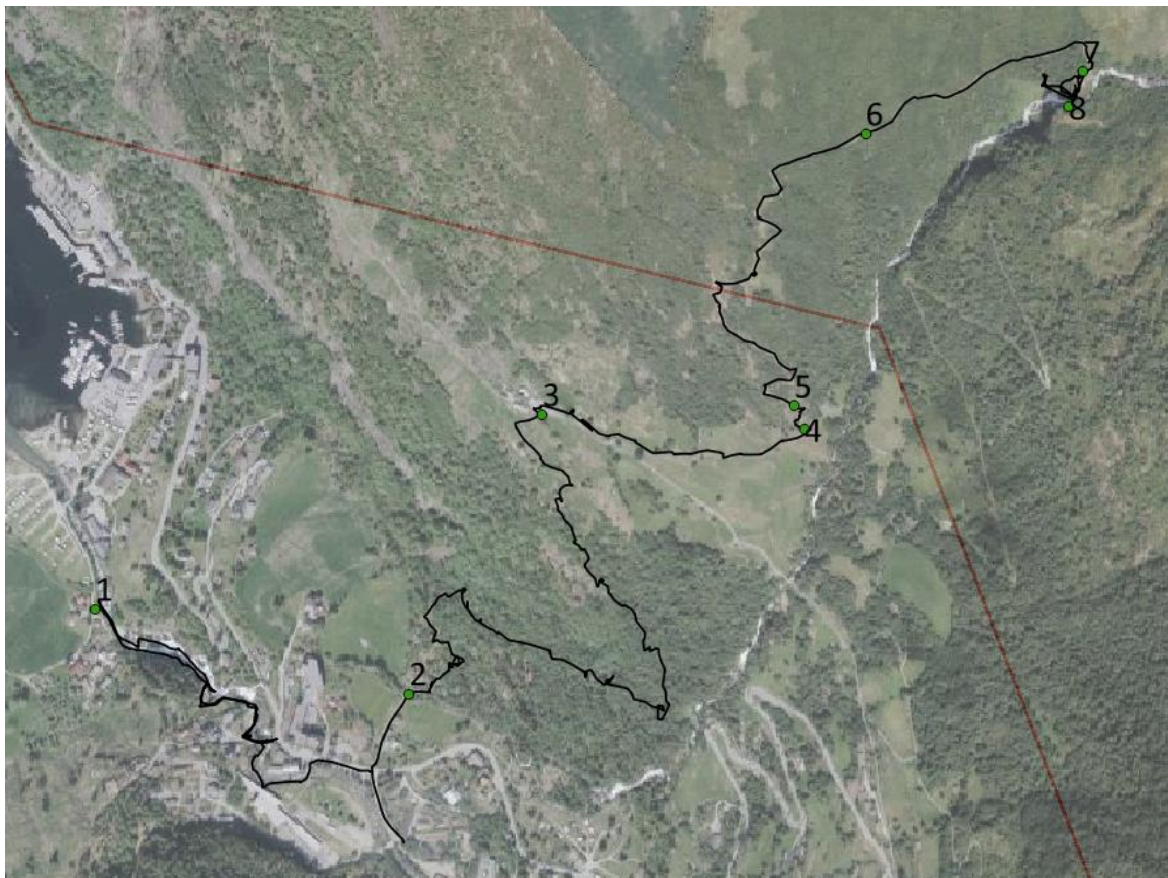
Siden størstedelen av underlaget for ferdselen i Fosseråsa ikke er naturlig jordsmonn, men asfalt/grus og steinheller/steintrapp, kan man ikke si at ferdselen foregår i særlig utstrekning i sensitive enheter. De få unntakene framgår av tabell og kart nedenfor. Her foregår ferdselen på naturlig underlag som kan være utsatt for erosjon. Disse velger vi her å regne som «bratt skråning med ustabil substrat» på grunn av den store ferdselspåvirkninga selv om de ofte ikke er særlig bratte. Disse kan være utsatt for økt erosjon over tid, og bør overvåkes.

Figur 44. Fosseråsa med aktuelle stipunkt inntegnet (se også tabell 4). Naturlig underlag finnes på strekningene 4-5 og 6-7, jf. tabell 6 nedenfor.
